Coupe de roc de 15 m de hauteur à proximité d'une tour de télécommunication. Méthodologie et contrôle des vibrations.

Par: Pierre Dorval, Service géotechnique et géologie, Transports Québec,
Francis Trépanier, Géophysique GPR International inc.,
Gilles Trudel, Castonguay Inc.

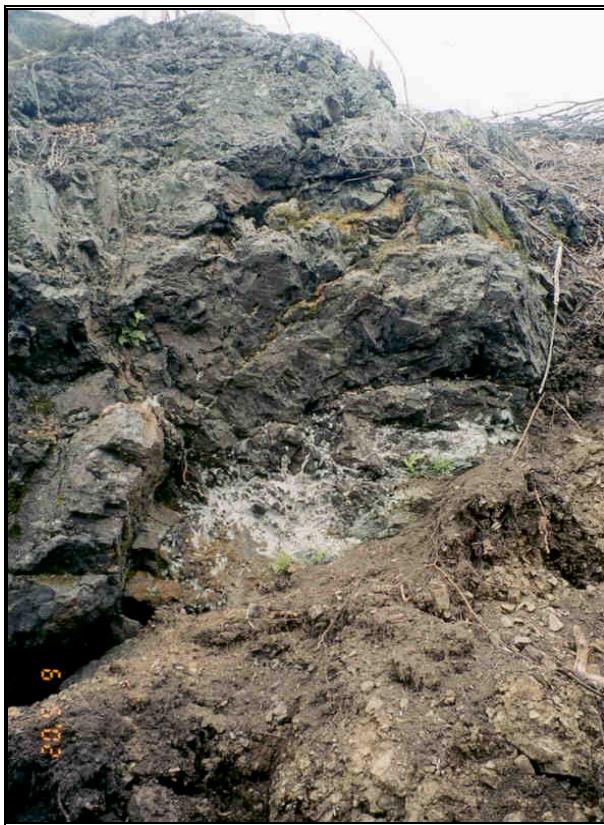
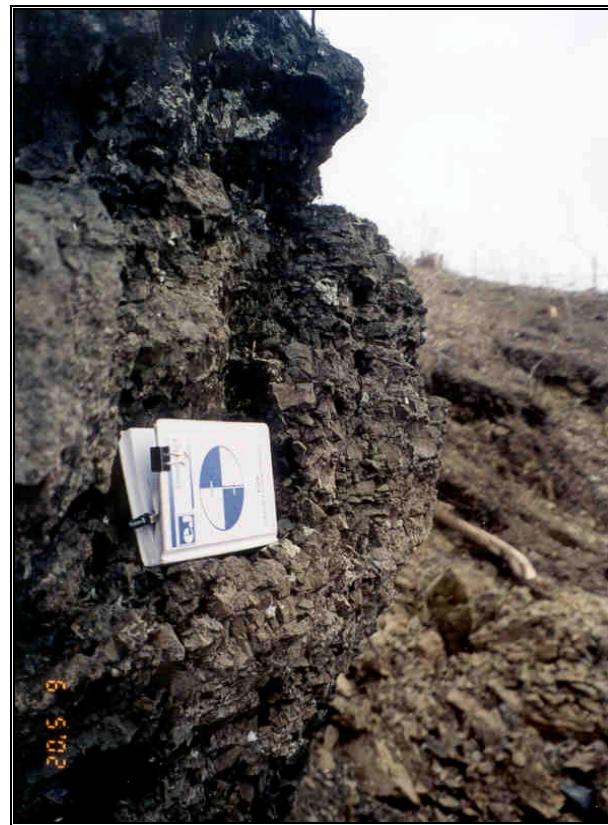
Photos 2 et 3: Affleurements visibles sur le terrain lors de l'étude géologique. On remarque la forte densité de fracturation du roc.

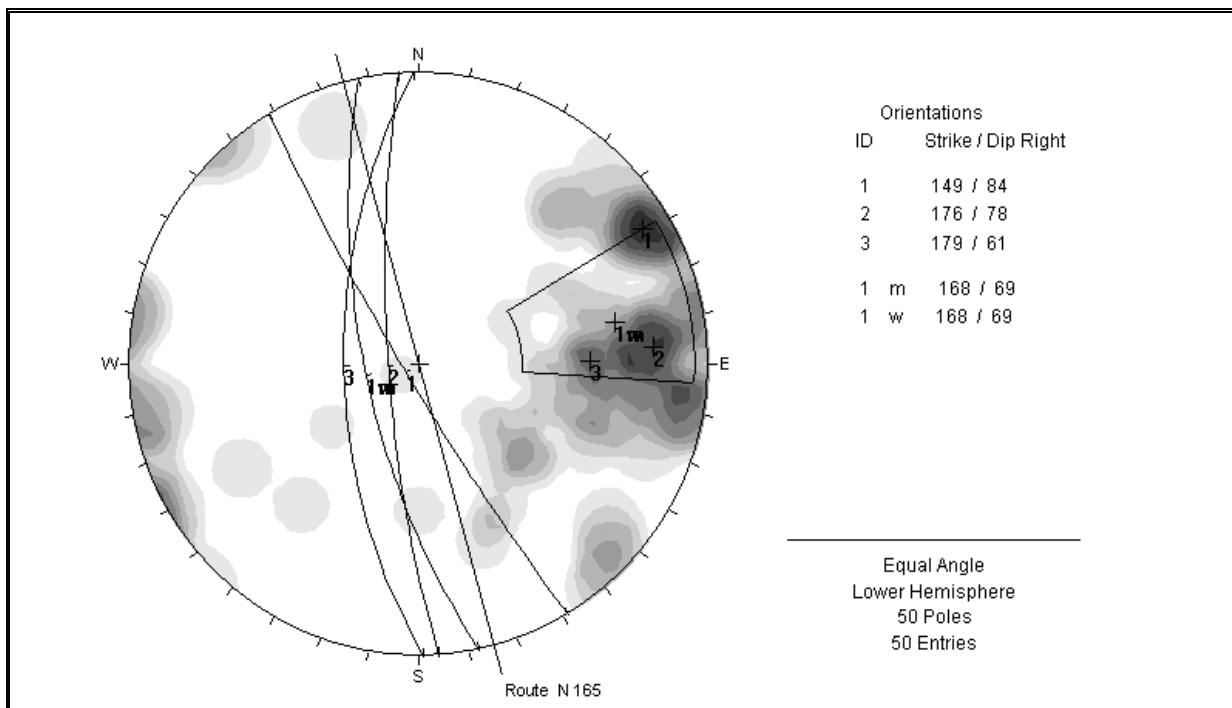
Figure 3: Analyse des données structurales au droit de la tour de télécommunication suite à un relevé complémentaire démontrant une direction moyenne des plans défavorables sensiblement parallèle à l'axe de la route et avec une pente de 69°vers la route, soit l'équivalent d'une pente de stabilité théorique de 2H:5V, justifiant ainsi la consolidation du roc au moyen d'ancrages actifs.

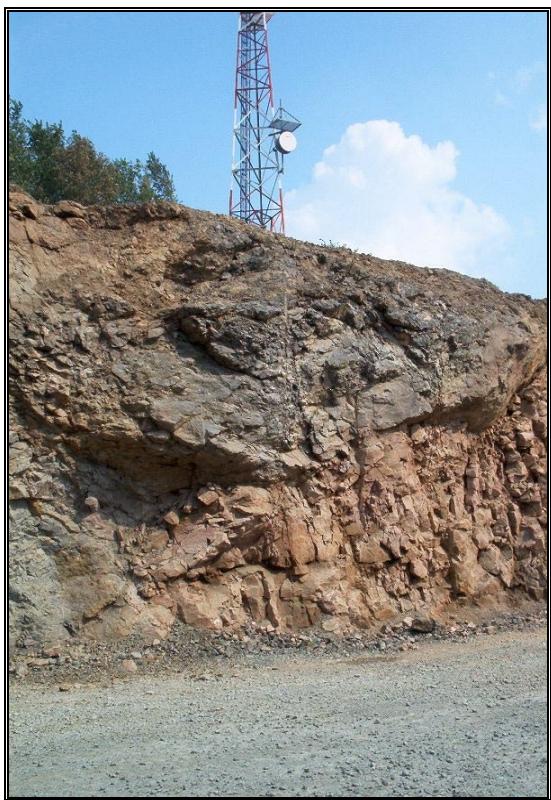
Suite à l'excavation de la moitié ouest de la chaussée, on pouvait voir dans ce secteur un contact géologique entre deux unités distinctes, soit le paragneiss noir décrit précédemment avec des joints très rapprochés et une roche rosée calco-silicatée. Toutefois, en fonction de la géométrie de ce contact, on était en droit de s'attendre à retrouver une paroi finale réalisée presque complètement dans l'unité de paragneiss. L'excavation laissait également voir, à ce moment, des résurgences d'eau au niveau des parois de roc (photos 9 et 10).

Photo 9: Contact entre le paragneiss et la roche calco-silicatée rose.

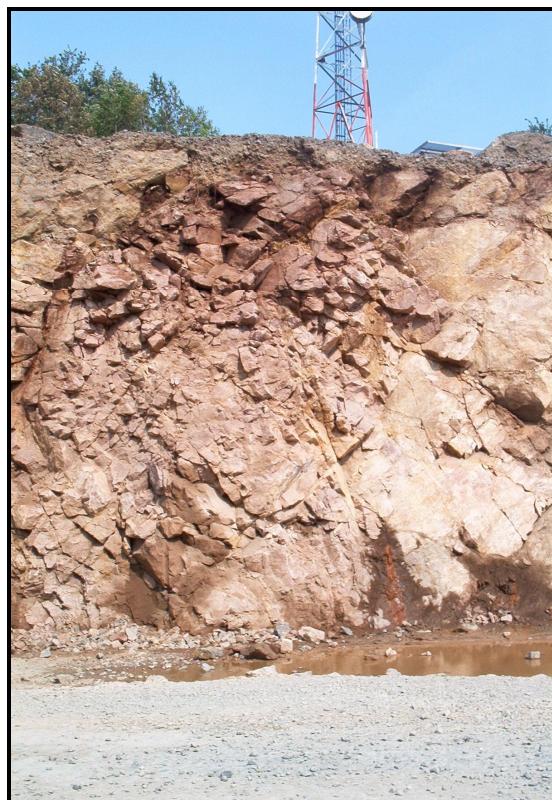
Photo 10: Venues d'eau dans la paroi au droit de la tour.

Finalement le concepteur a ajouté des barbacanes (trous forés pour permettre le drainage de l'eau dans le massif) afin de soulager le roc des pressions d'eau qui pourraient se bâtir suite à l'infiltration des eaux de précipitations ou de fonte. Un treillis métallique a par la suite été épingle sur la paroi pour retenir d'éventuelles chutes de débris (photos 13 et 14).

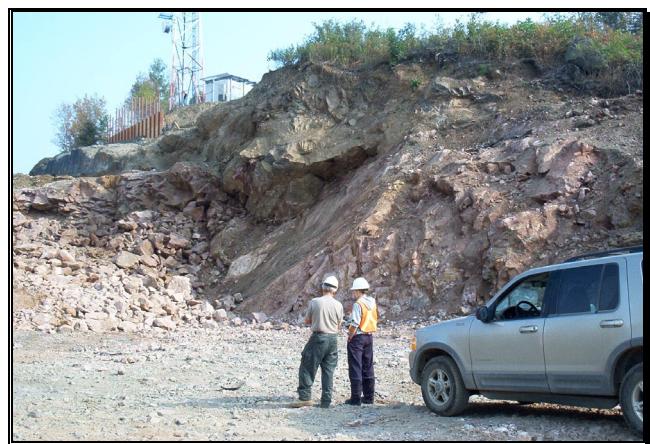
D'autre part, le fameux système N167°/46° SO a été intercepté au sud du secteur de la tour se traduisant par des masses instables dans la paroi est qui furent excavées. Fort heureusement, ce système de discontinuité n'a pas eu d'impact au niveau de la tour (photos 11 et 12).

Photo 11: Plan à 46° de pendage avec instabilités.

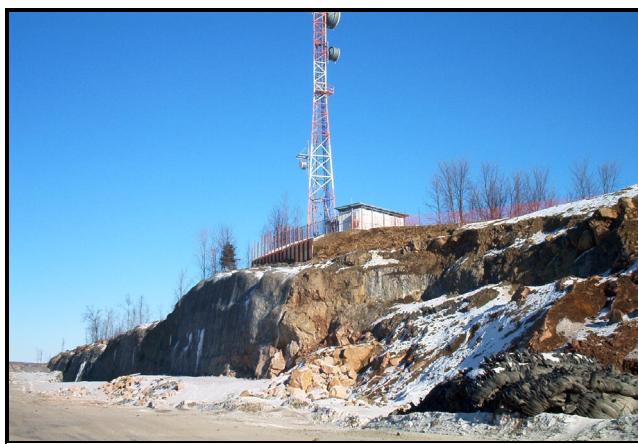
Photo 12: Suite à la stabilisation du secteur, ce plan n'a heureusement pas eu d'impact au niveau de la tour.

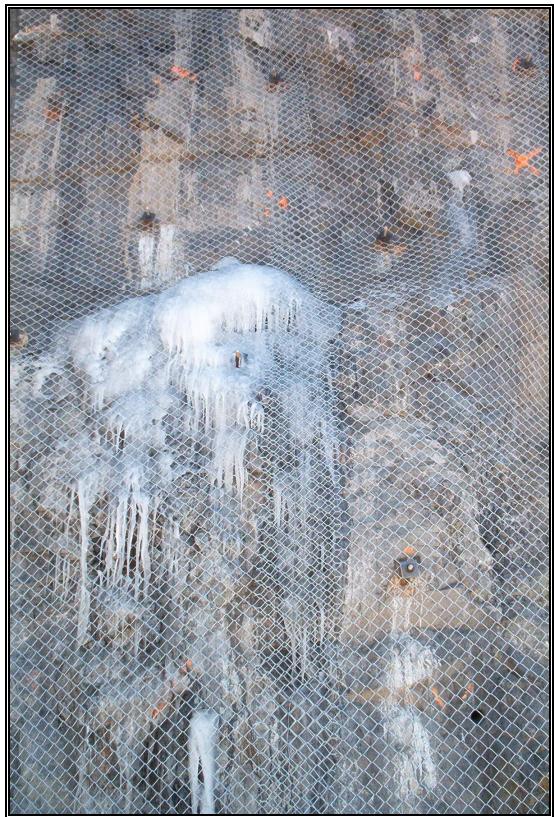
Photo 13: Ancrages, treillis métallique et barbacanes.

En ce qui a trait aux travaux de confortement à l'aide d'ancrages, le concepteur a dû augmenter le diamètre des boulons, car le degré de fracturation du paragneiss ne permettait pas de développer la tension requise au niveau de la coquille d'expansion de l'ancrage actif.

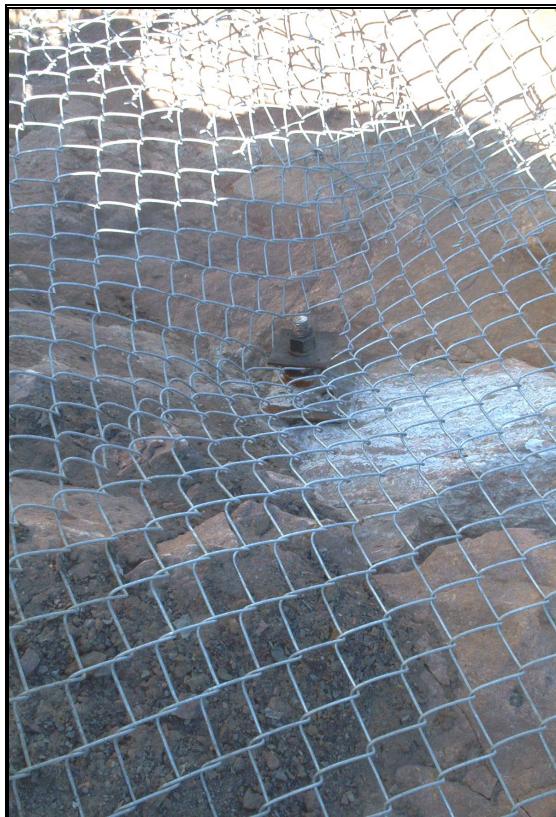
Photo 14: Vue rapprochée de l'épinglage du treillis métallique.

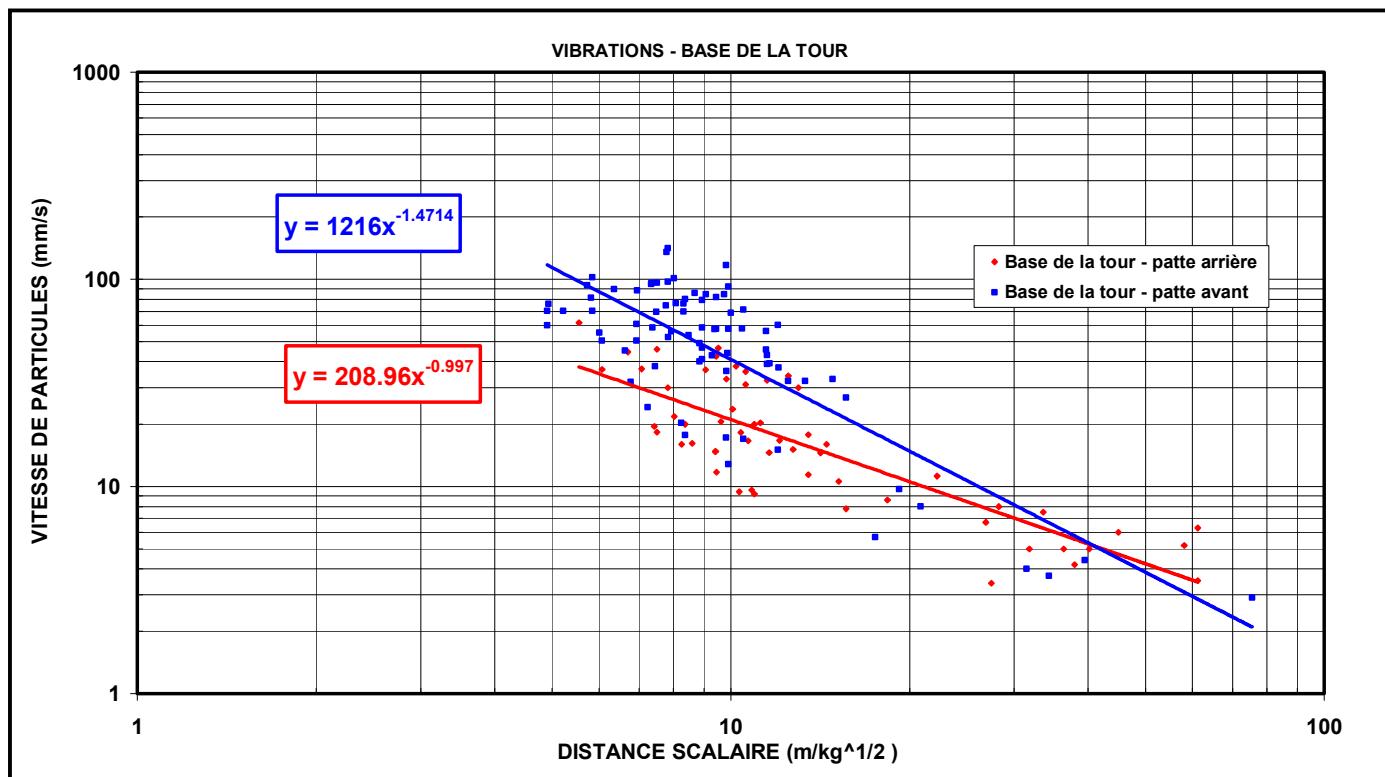
À la base de la tour (patte arrière), trois (3) tirs ont été enregistrés avec des vibrations résultantes dépassant 50 mm/s. À la base de la tour (patte avant), quarante-sept (47) tirs ont été enregistrés par GPR avec des résultats supérieurs à la limite de 50 mm/s établie le 6 août 2002. Ces tirs ont été réalisés à des distances variant de 13 à 81 m du géophone, et les résultats ont varié entre 50,5 mm/s et 141,6 mm/s. En haut de la tour, quarante (40) tirs ont été enregistrés par GPR avec des résultats supérieurs à la limite de 50 mm/s établie le 6 août 2002, soit entre 51,1 mm/s et 170,5 mm/s.

FIGURE 7
**EXTRAPOLATION DE LA DISTANCE POUR RESPECTER LE CRITÈRE
 À LA BASE DE LA TOUR (PATTES AVANT ET ARRIÈRE)**
