Instabilité à la mine LAB Chrysotile : impact sur le réseau routier
Par : Pierre Dorval, ing., secteur Mécanique des roches et hydrogéologie
Service géotechnique et géologie, Transports Québec

Résumé

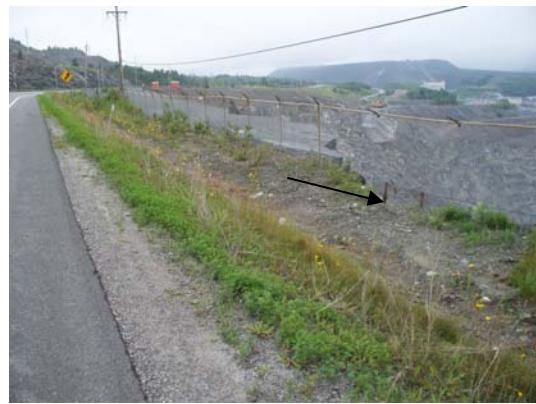
Photo 2: Crête du glissement le 11 août 2009.

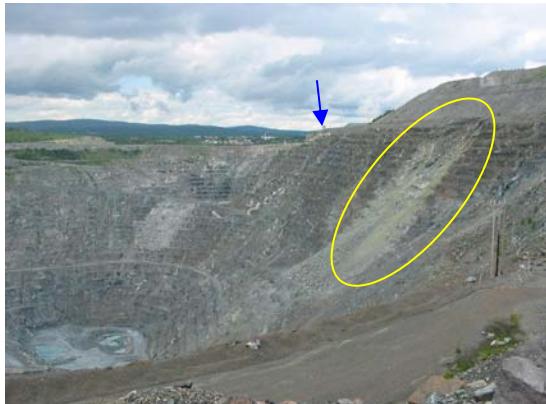
Photo 3: Belvédère indiqué par la flèche.

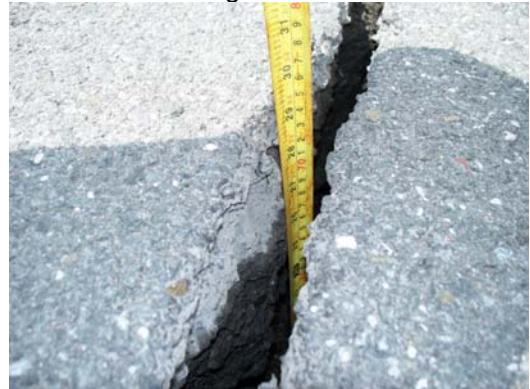
Photo 4

L'examen de la chaussée révèle la présence de nombreuses fissures longitudinales entre le glissement et le belvédère où un affaissement de la chaussée avait été observé à l'automne 2008. Des fissures ouvertes de plus de 25 mm de largeur et de 80 cm de profondeur sont alors mesurées (photo 4). Selon toute vraisemblance, ces fissures ne sont pas associées à un quelconque problème de fondation de la chaussée et l'hypothèse d'une rupture profonde doit être investiguée. L'orientation des fissures, étant similaire à l'orientation d'une famille principale de discontinuités, suggère la possibilité que cette famille régisse la surface potentielle de glissement.

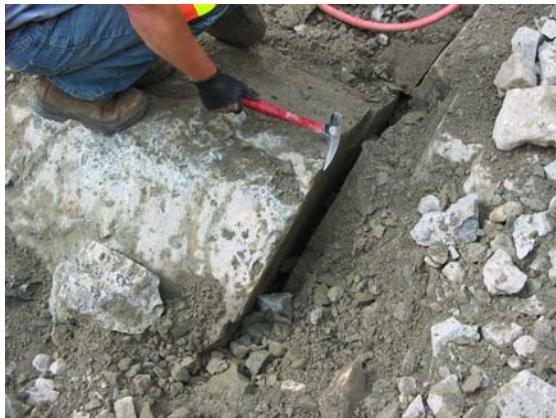
Photo 5

Afin d'être en mesure de mieux évaluer la situation, une campagne de forages est planifiée dans le but d'instrumenter le site à l'aide d'inclinomètres. Dans un premier temps, un puits d'exploration est réalisé à l'aide d'une pelle hydraulique au droit de la fissure verticale de 80 cm de profondeur observée. Cette excavation a permis de mettre à jour la surface du roc à une profondeur de 3,4 m. Au fond de l'excavation, une fissure ouverte de l'ordre de 75 à 90 mm de largeur est découverte directement au droit de la fissure dans le pavage (photos 5 et 6). La présence de cette fissure ouverte renforce l'hypothèse d'une amorce de rupture profonde et majeure qui affecterait les quatre voies de la route 112.

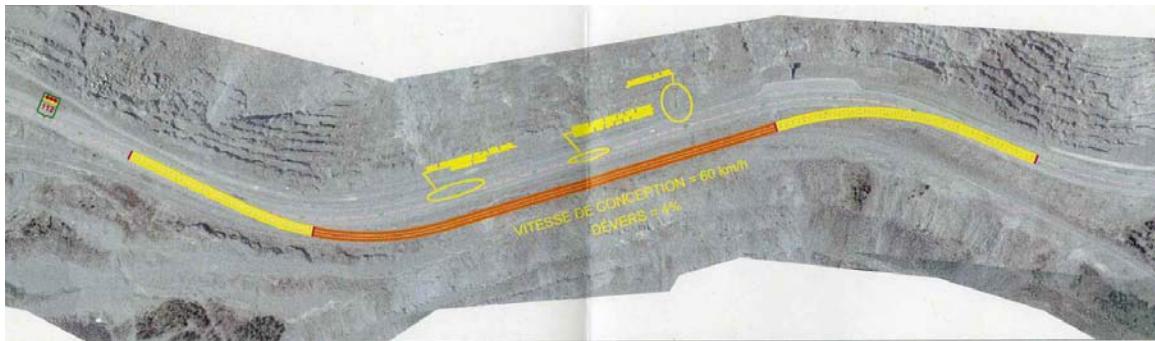
Figure 2: Tracé du chemin temporaire pour éviter les zones fissurées.

À priori, l'analyse des premiers résultats du suivi des fissures et de l'instrumentation géotechnique permet de constater qu'il s'agit d'un glissement lent dans le roc et qu'un mouvement subi n'est pas à craindre à court terme. Un projet de chemin temporaire dans l'emprise de la voie ferrée, à l'extérieur des limites de la zone de déformations observées, est élaboré. L'aménagement du chemin temporaire à deux voies sur le ballast d'une section de chemin de fer de Québec Central est réalisé à l'automne 2009 (figure 2).

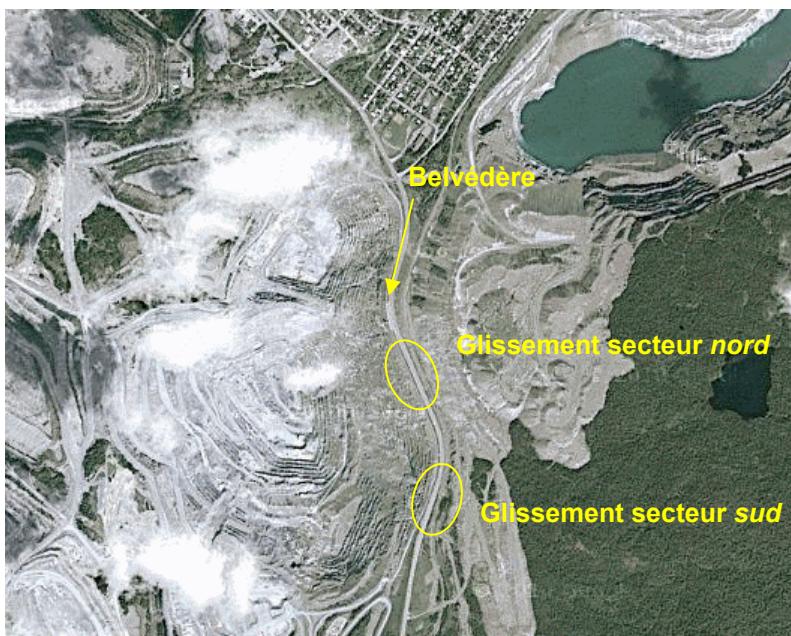
Dans la semaine du 12 octobre 2009, alors que l'on s'apprête à raccorder le chemin temporaire à la route 112, de nouvelles fissures sont observées dans un secteur situé à 500 m au sud du glissement survenu le 11 août. Outre les fissures dans les deux voies en direction ouest, on remarque une importante déformation d'une section de glissière (photo 7). Ces observations laissent entrevoir la présence d'une seconde rupture qui pourrait être aussi importante que celle au sud du belvédère. À partir de ce moment, on considère être en présence de deux zones de glissement identifiées: glissement du secteur nord et glissement du secteur sud (figure 3).

Figure 3 : Localisation des deux secteurs de glissement.

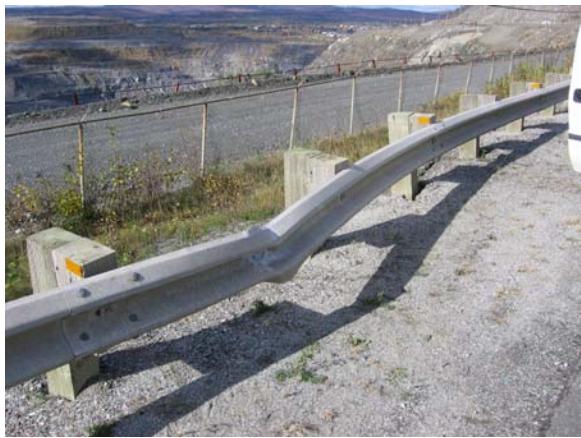
Photo 7 : Déformation de la glissière secteur sud.

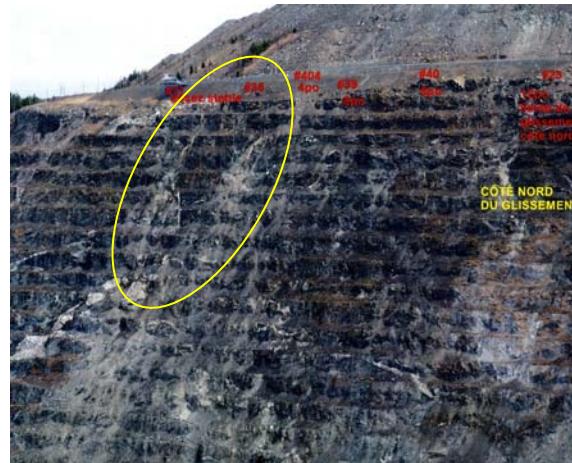
Photo 8: Rupture en dièdre en formation qui se répercute sur la chaussée abandonnée (photo 9).

Suite à une fonte printanière rapide au printemps 2010, on observe un élargissement des fissures et l'accentuation des affaissements sur les sections abandonnées de la route 112. Dans le secteur du glissement *nord*, une nouvelle rupture en dièdre se dessine au *sud* du belvédère, correspondant à l'affaissement de la chaussée observé à l'automne 2008 (photos 8 à 10).

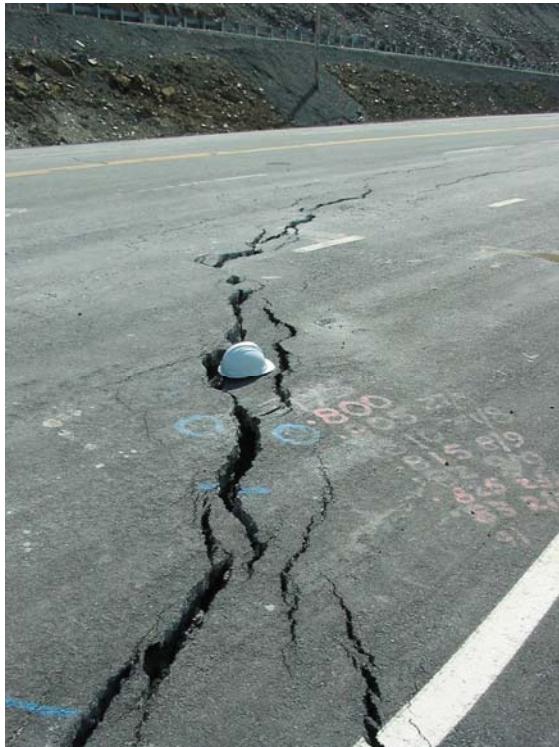
Photo 9 : Fissures associées à l'amorce de rupture en dièdre identifiée sur la photo 8.

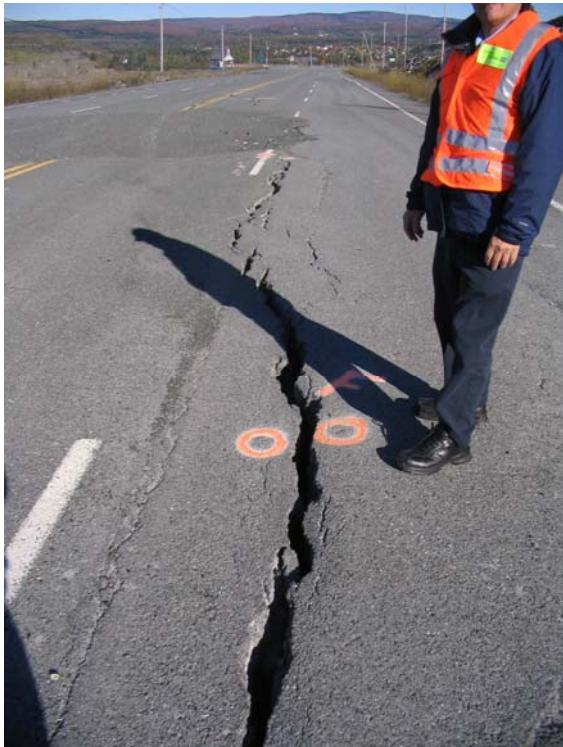
Photo 10 : Élargissement des fissures existantes.

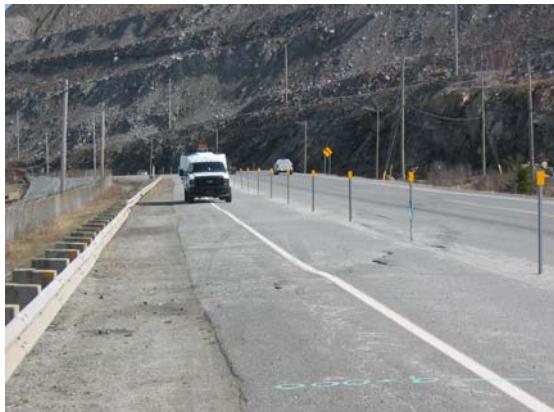
Dans le secteur du glissement *sud*, un affaissement est maintenant associé aux fissures observées en octobre 2009 (photo 11). De plus, on remarque de nouvelles déformations au niveau de la glissière qui avait pourtant été réparée à l'automne 2009 (photo 12).

Photo 11 : Léger affaissement secteur *sud*

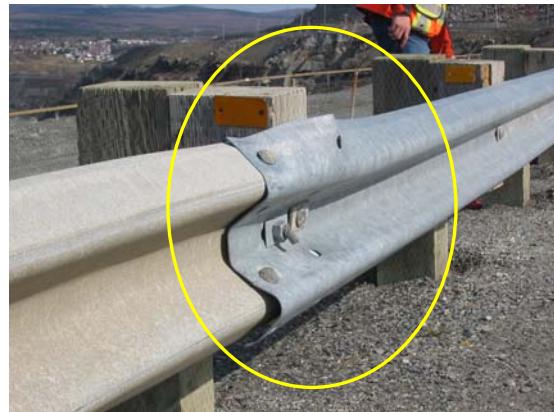
Photo 12 : Nouvelle déformation de la glissière qui avait été réparée à l'automne 2009.

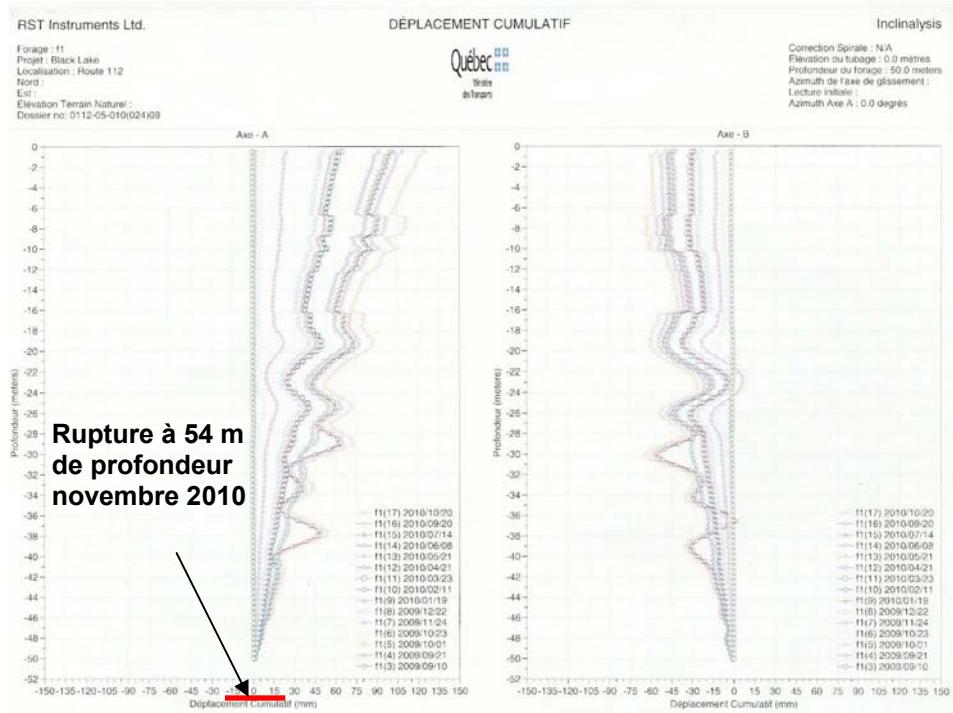
En mars 2011, avant la fonte printanière, l'analyse des résultats confirment qu'il faut oublier les options de stabilisation, les plans de rupture étant à trop grande profondeur. L'analyse des relevés des inclinomètres les plus près du chemin temporaire indique un déplacement moyen de l'ordre de 24 mm/an, pour le glissement *nord*, et de 40 mm/an, pour le glissement *sud* (figures 4 à 9).

Figure 4 : Déplacement cumulatif de l'inclinomètre 1 situé sur l'accotement le plus rapproché de l'exploitation minière dans le secteur du glissement nord.

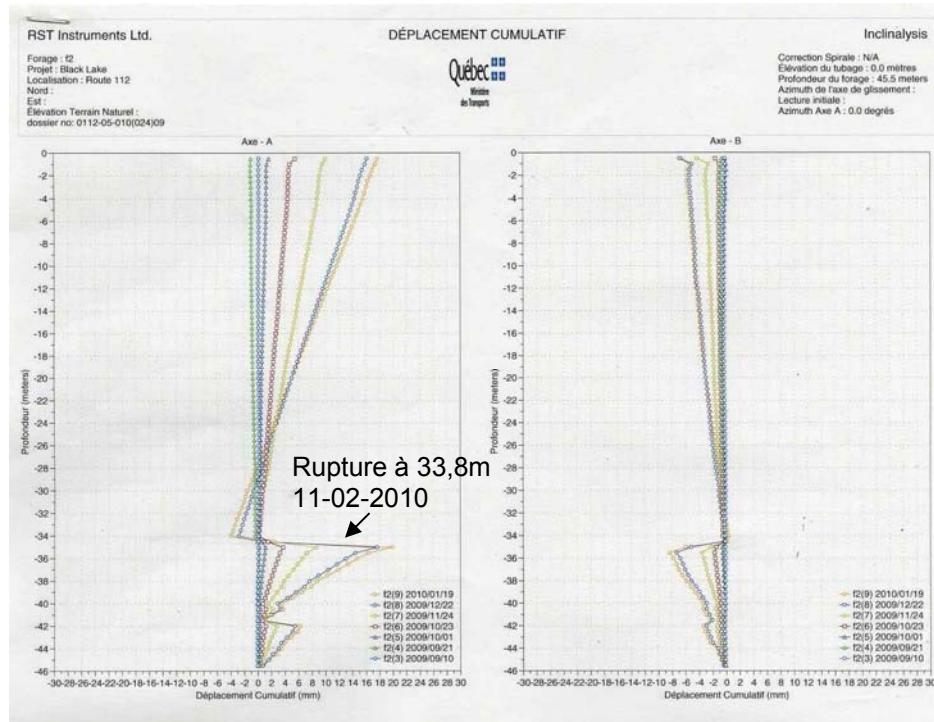
Figure 5 : Déplacement cumulatif de l'inclinomètre 2 situé dans l'accotement des voies abandonnées en direction est de la route 112 dans le secteur du glissement nord.

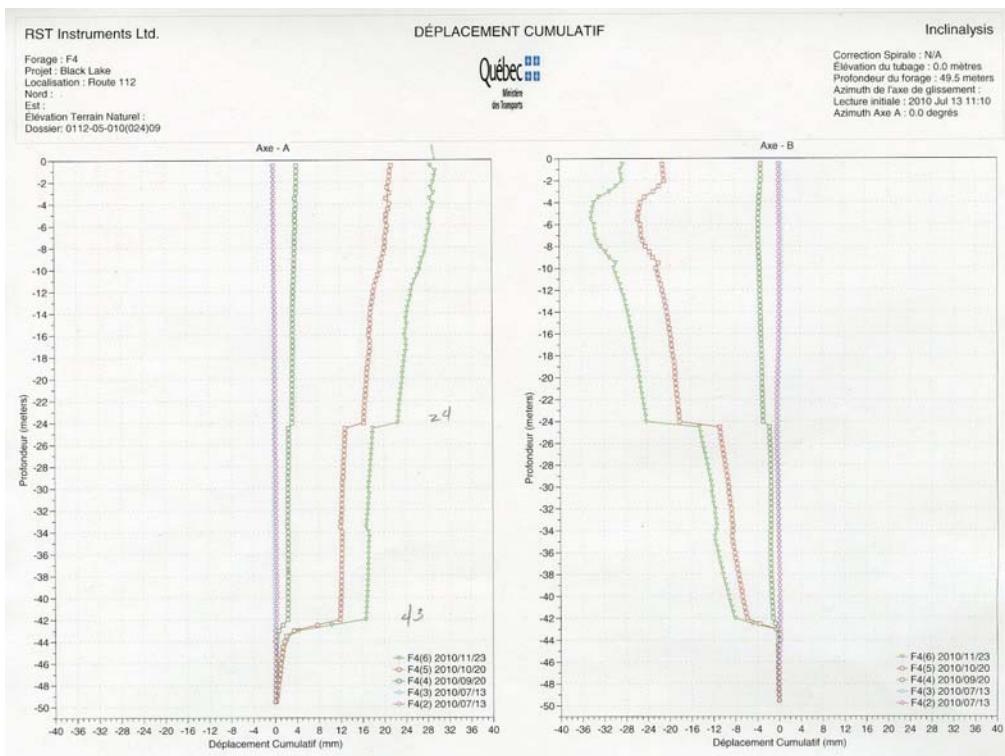
Figure 6 : Déplacement cumulatif de l'inclinomètre 4 localisé au niveau de l'accotement le plus rapproché de la paroi d'exploitation du glissement dans le secteur sud. Plans de rupture qui se développent à 24 et 43 m de profondeur.

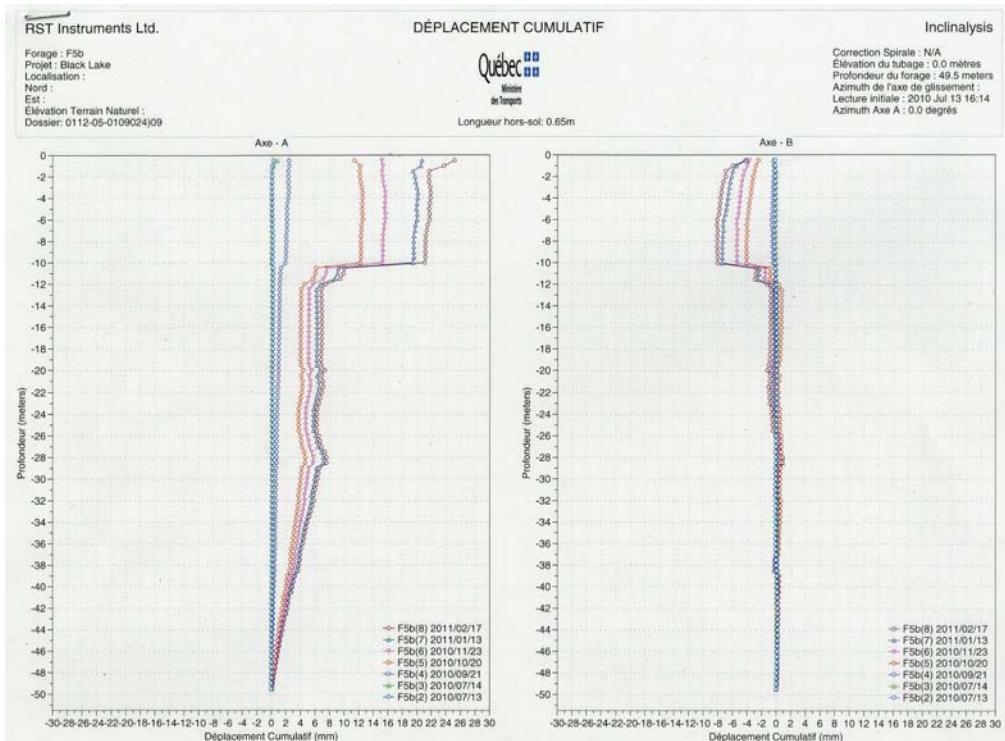
Figure 7 : Déplacement cumulatif de l'inclinomètre 5 localisé dans le fossé gauche du chemin temporaire dans le secteur du glissement sud. Plan de rupture à 10 m de profondeur.

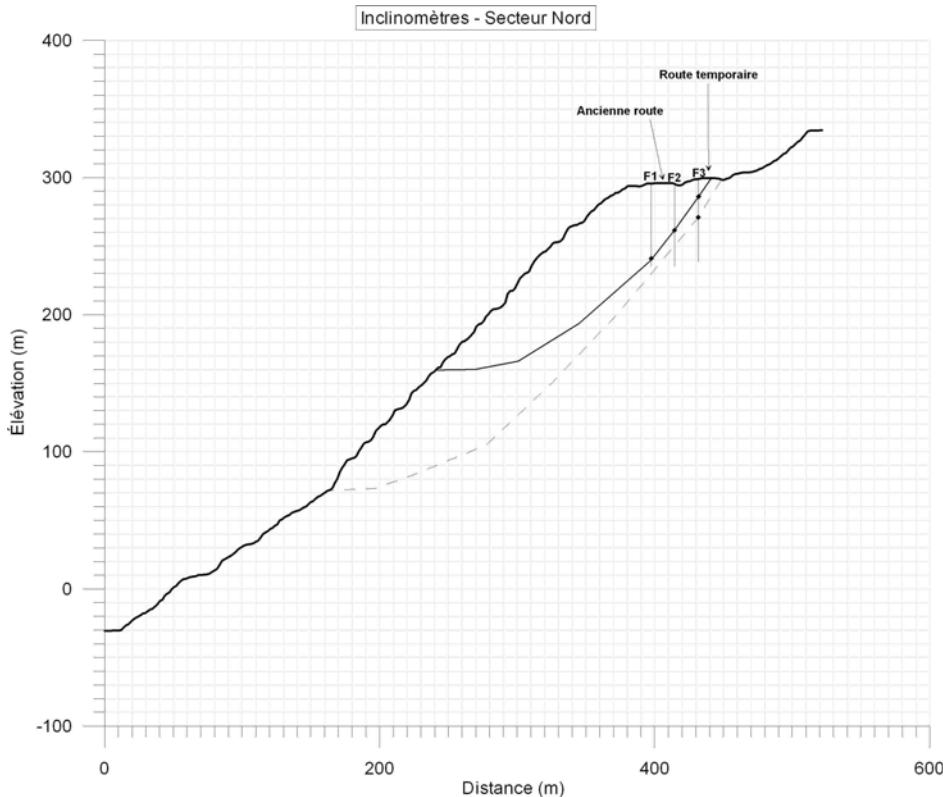
Figure 8: Section du glissement potentiel dans le secteur nord en fonction de la profondeur des plans de ruptures observés dans les inclinomètres.

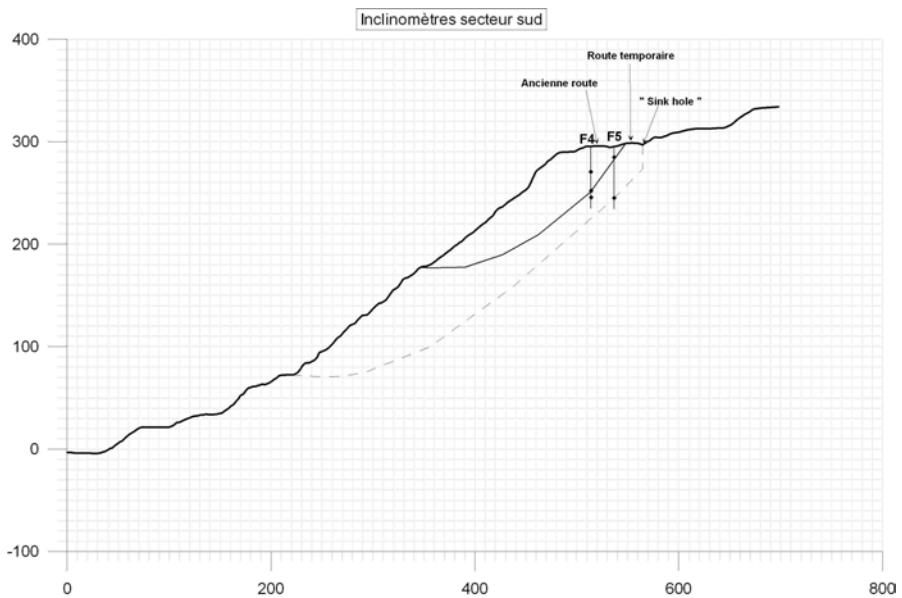
Figure 9: Section du glissement potentiel dans le secteur sud en fonction de la profondeur des plans de ruptures observés dans les inclinomètres.

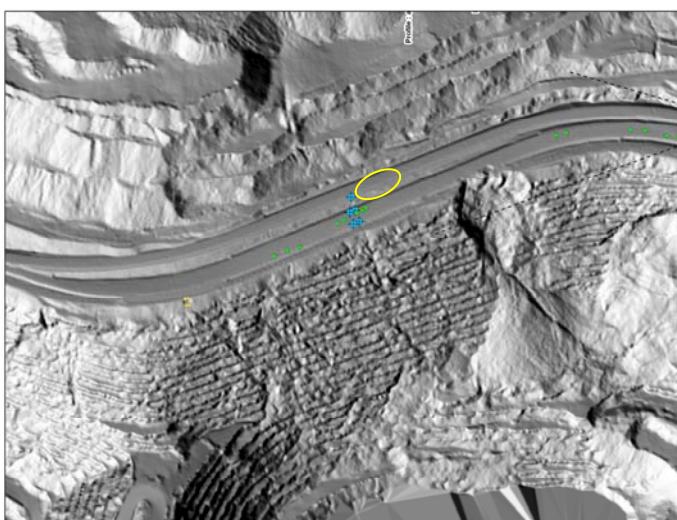
Une visite du site au début mai 2011 démontre que les fissures existantes ont élargi de façon importante et on voit apparaître des fissures dans le pavage de la 112 temporaire (figure 10 et photo 13). Cependant, le plus inquiétant est que la zone de glissement du secteur sud s'agrandit jusqu'à la limite sud de l'exploitation (figure 11 et photo 14). Cette accélération des déformations est, à priori, associée au printemps extrêmement pluvieux.

Figure 10: Image LIDAR 2010, secteur nord, apparition de fissures dans le pavage de la route temporaire.

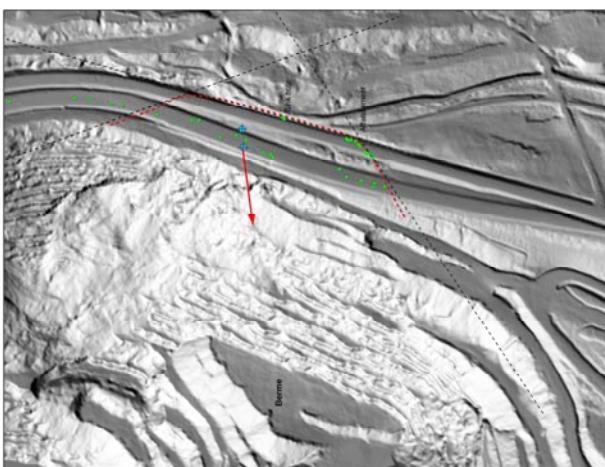
Figure 11: Image LIDAR 2010 : secteur sud, la zone de glissement s'agrandit et les déformations s'accentuent sur les voies abandonnées.

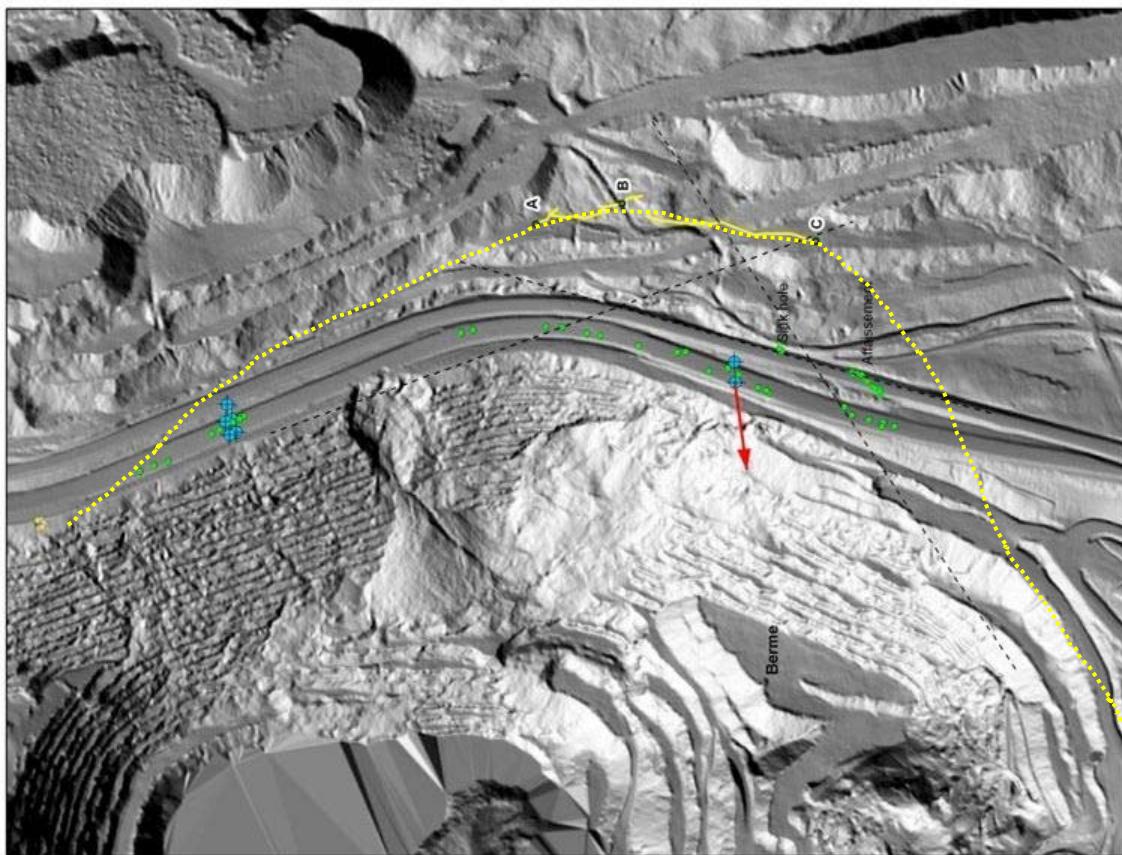
Par ailleurs, la découverte de nouvelles fissures au niveau des haldes du côté est permet de raffiner l'interprétation préliminaire des mouvements observés et, en fonction de ces nouvelles données, on en vient à la conclusion qu'il ne s'agit pas seulement de deux glissements plus ou moins indépendants, mais que ces deux glissements feraient partie d'un immense glissement qui affecterait l'ensemble du mur d'exploitation de la mine longeant la route 112 (figure 12 et photos 15 à 18).

Figure 12; Ensemble de la zone affectée par des fissures et autres déformations associées aux mouvements dans le roc.

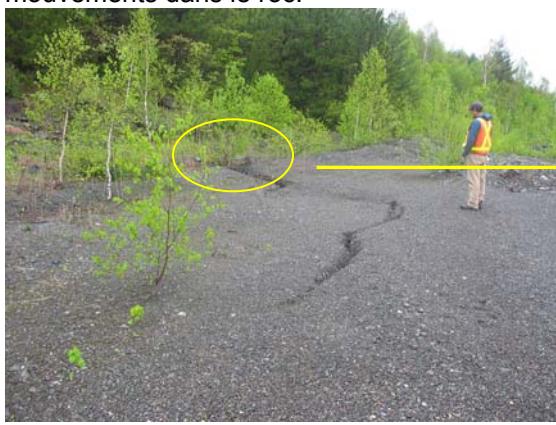
Photo 15: Point "A", fissure dans la halde .

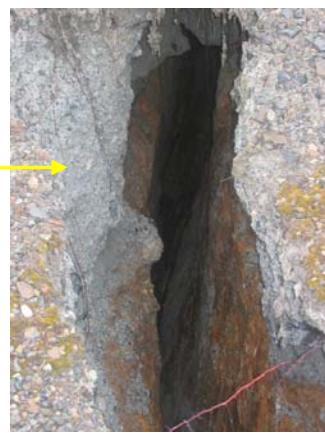
Photo 16: Fissure dans le socle rocheux.

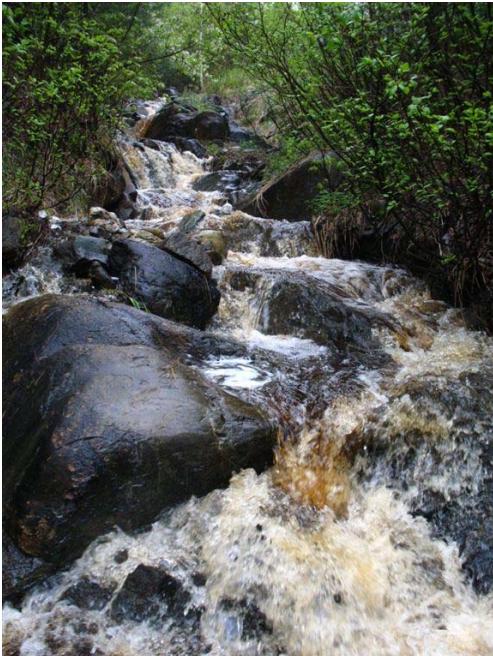
Photo 17: Point "B", ruisseau au printemps 2011.

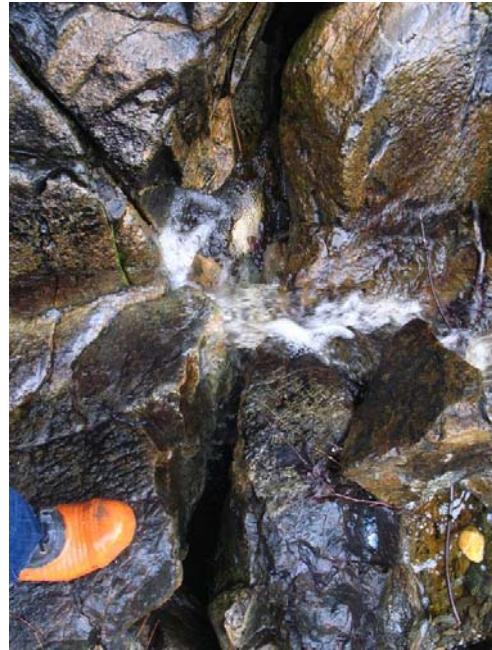
Photo 18: Toute l'eau s'engouffre dans une série de fractures ouvertes lesquelles, à date, correspondent à la crête du glissement.

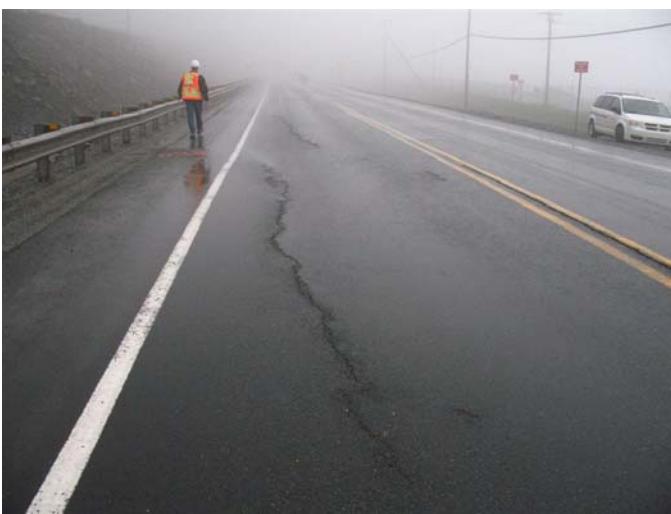
Finalement, une visite du site le 27 mai 2011 montre que de nouvelles fissures se sont développées dans le secteur *nord* du glissement, à un point tel que l'on sent maintenant une déformation lorsqu'on passe en véhicule. Cette déformation n'était pas présente quelques jours auparavant (photo 19).

Photo 19: Fissuration et déformation du chemin temporaire dans le secteur *nord*.

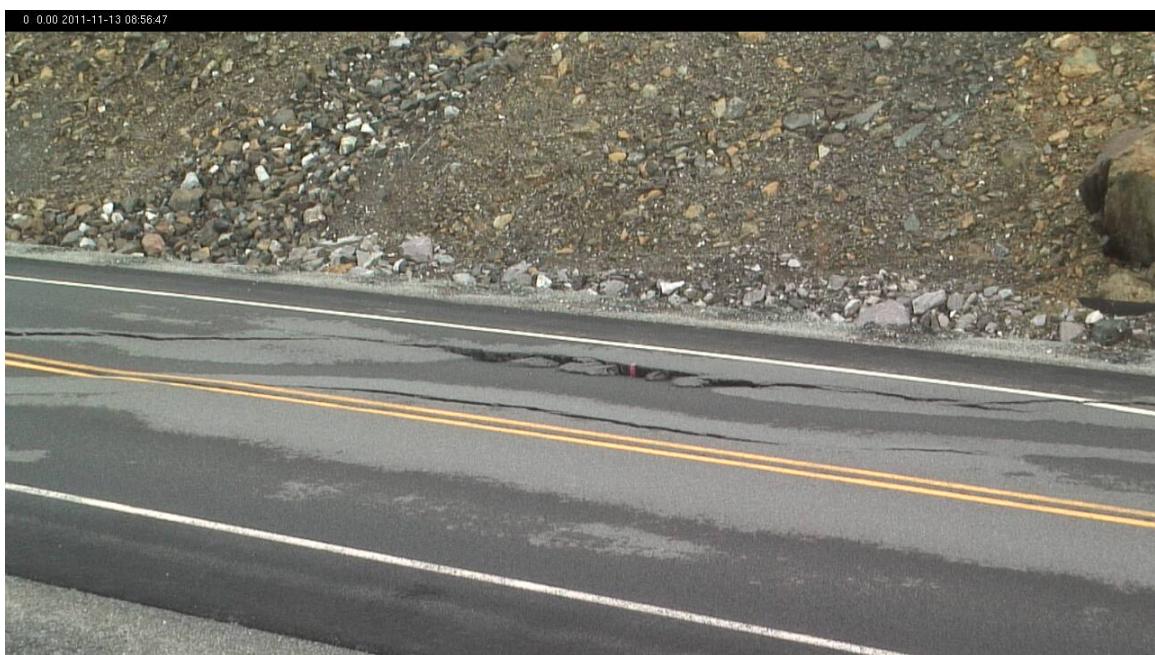
Photo 20: Secteur nord, chemin temporaire en date du 11 novembre 2011.

En prenant en considérations toutes ces nouvelles observations, le Ministère procède à la fermeture définitive de ce tronçon de la route 112 n'étant plus en mesure de garantir la sécurité des usagers malgré les systèmes de surveillance en place (relevé d'arpentage des fissures, caméras, et patrouilles). Le suivi des déformations s'est tout de même poursuivi jusqu'en novembre 2011, notamment à l'aide de la caméra fixe installée dans la partie nord du glissement (photo 20).

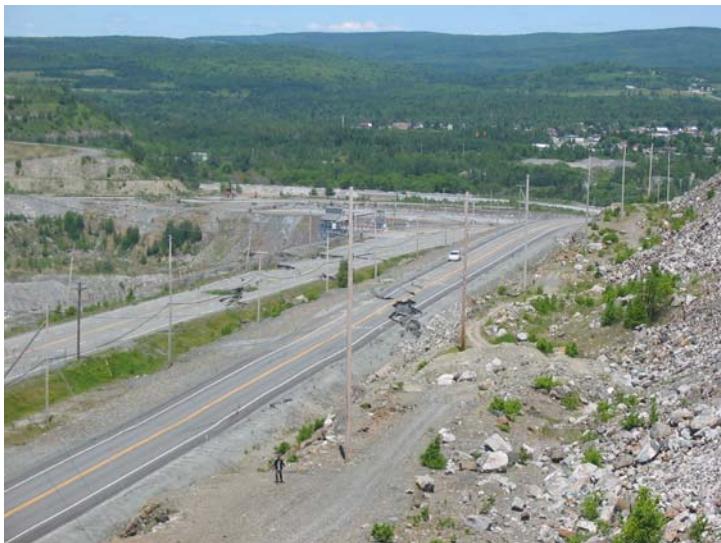
Au printemps 2012, quelques visites sont réalisées pour suivre l'évolution des déformations et des affaissements. On y remarque une accélération des mouvements, l'élargissement des fissures existantes et l'apparition de nouvelles fissures (photos 21 et 22).

Photo 21: Secteur nord, en date du 14 juin 2012

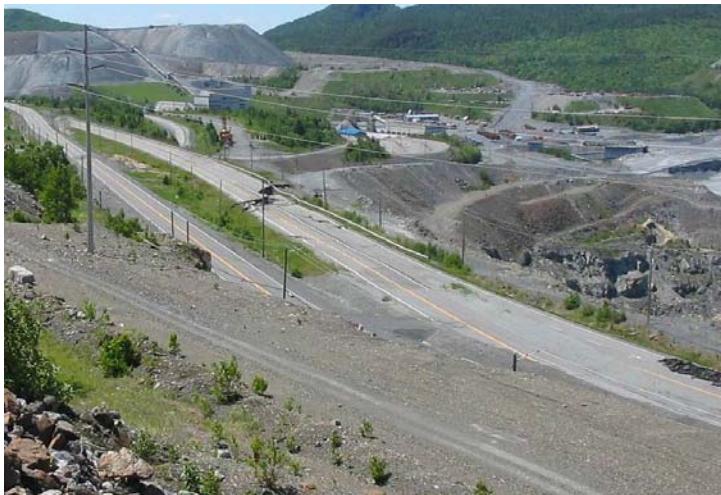
Photo 22: Secteur sud, en date du 14 juin 2012

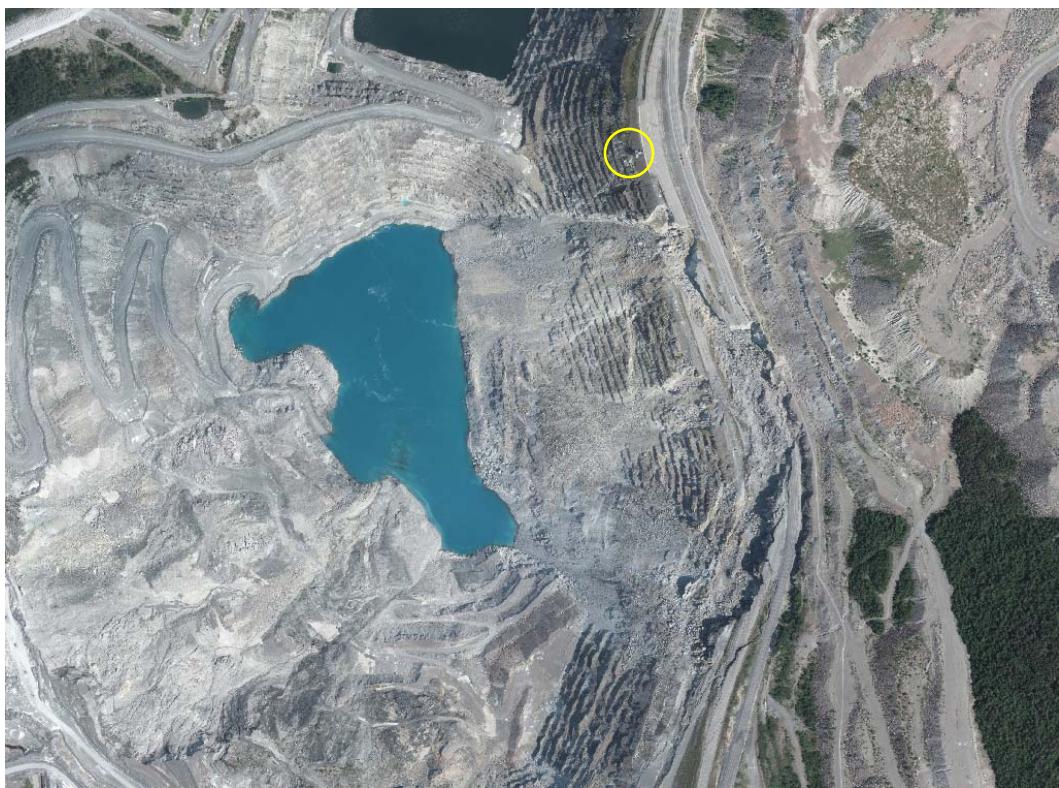
Figure 13: Image ortho photos de juillet 2012 suite au glissement. Encerclé, le belvédère.

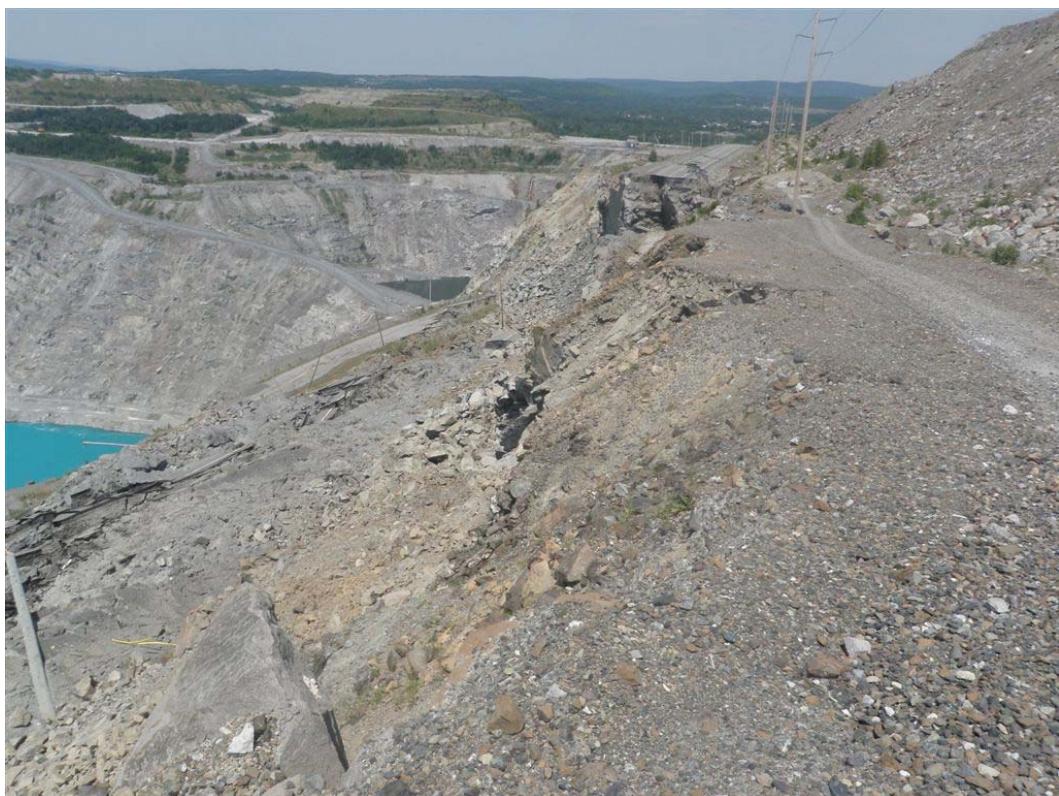
Finalement, un phénomène qui a eu un impact majeur sur l'évolution de cette instabilité fut l'arrêt du pompage suite à la décision de la minière de suspendre temporairement l'exploitation. En arrêtant le pompage, le niveau d'eau dans la fosse de la mine a commencé à remonter, ce qui a eu pour effet de déstabiliser davantage la masse de roc. Ainsi, à la fin de la première semaine de juillet, les déformations et le mouvement de la masse en général s'accélèrent, particulièrement au niveau de la paroi du mur *est* ou des éboulis se produisent de plus en plus. C'est dans la nuit du 12 au 13 juillet, soit un peu plus d'un an après la fermeture définitive de ce tronçon de la route 112, que le mouvement le plus important à ce jour se produit lorsque la masse de roc circonscrite par les fissures délimitant le glissement du secteur *nord* et d'une partie du secteur *sud* s'affaissent en bloc d'environ 70 m de dénivellation, emportant une partie du tronçon de la route 112 et du chemin temporaire (figure 13 et photos 23 et 24). Entre juillet 2012 et 2013, le dénivelé s'est accru de 30 à 40 m selon le plus récent levé LIDAR.

Photo 23: Vue du secteur *nord* qui a glissé.

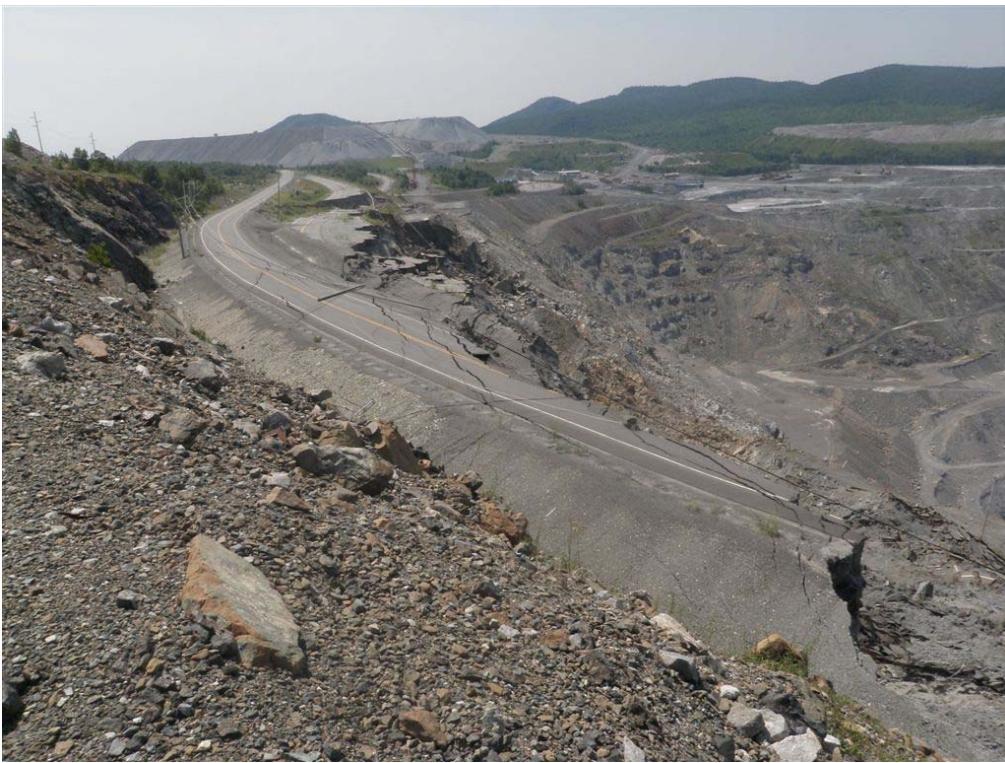
Photo 24: En regardant vers le secteur sud.
