MINERAL DE FER QUÉBEC
QUEBEC IRON ORE

Gestion et sécurisation de risques géotechniques par dynamitage contrôlé

11-02-2021

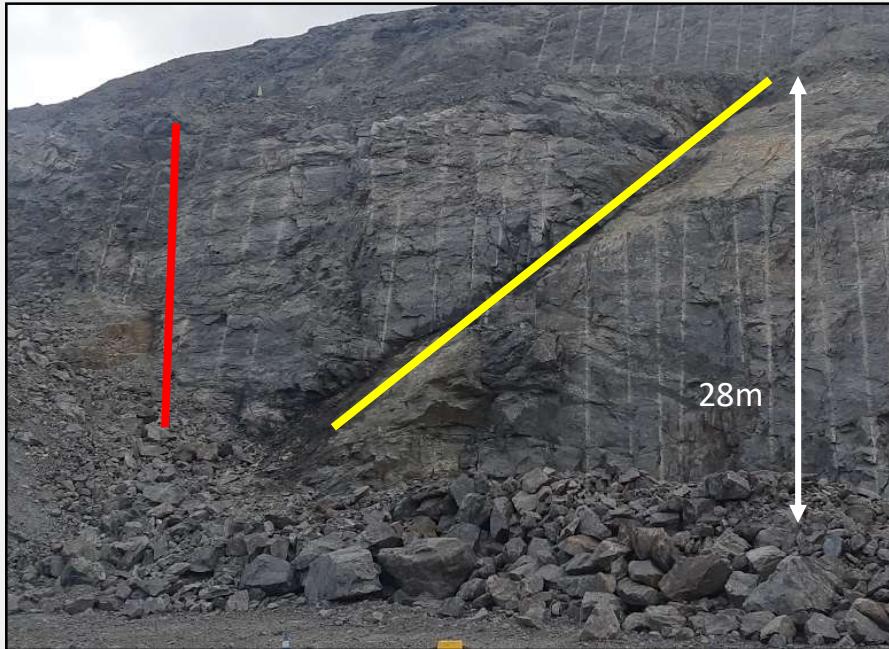
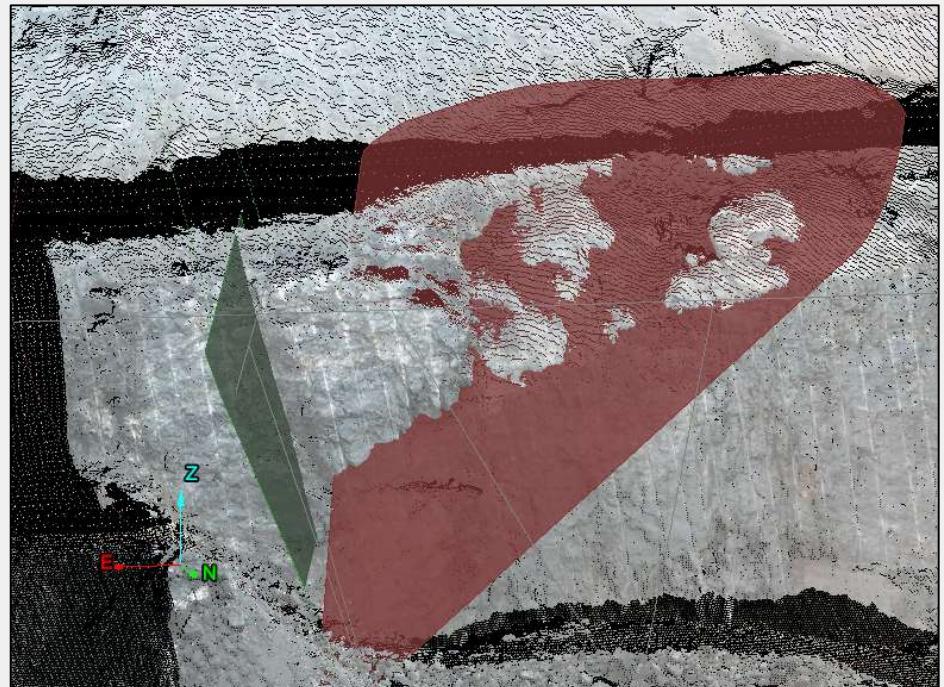
Dièdre

10m de profondeur
20m de hauteur
15m de largeur

- Risque de chute d'environ 1500m^3 (5000t, environ 0,5 piscine olympique) formé par l'intersection des deux plans de discontinuité.

- Angle des joints élevés
- Matériel densément fracturé
- Persistance de la discontinuité (forte extension spatiale)
- Joint ouvert par endroit
- Présence d'eau

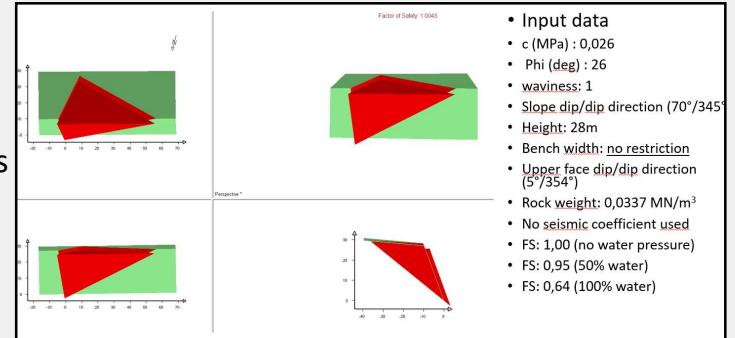
Vérification de la stabilité à l'interne avec des analyses (Swedge)

F.S. supérieur à 1 en condition sèche et en condition saturée, F.S. < 1. Cela signifie donc qu'il y a risque d'instabilité si nous atteignons ces conditions.

Le risque est réel.

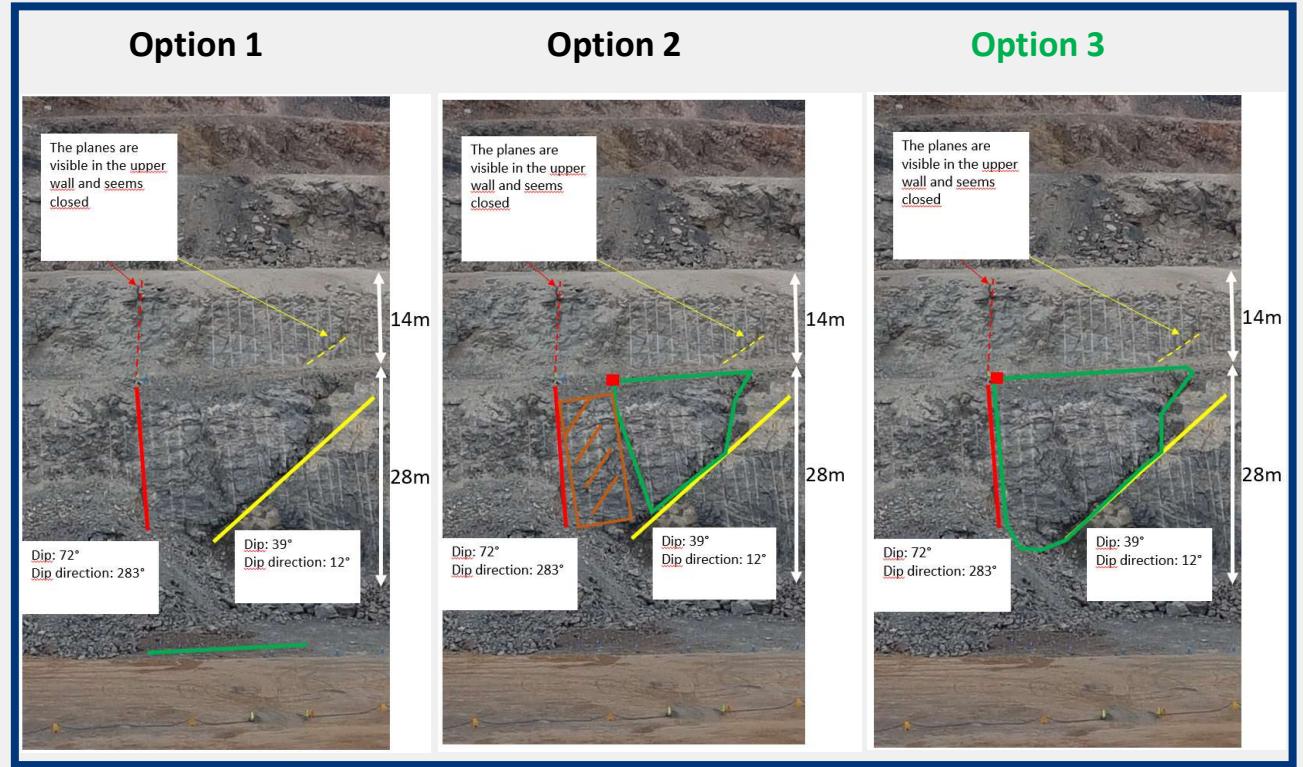
- Gestion du risque avec un remblai de sécurité sur le banc inférieur
- Malgré cela il reste un risque que du matériel dépasse la berme

- Diminution du volume du dièdre selon le plan le plus ouvert
- Préservation partielle du banc de retenu
- Implique une sécurisation du dièdre par du matériel en avant, forage sur le banc
- Vibration du sautage peuvent affaiblir le joint subvertical et nous créer une nouvelle instabilité.

- Élimination du risque à la source
- Implique une sécurisation du dièdre par du matériel en avant, forage sur le banc
- Réduction du banc de retenu supérieur (risque de chute de roches sur 42m).

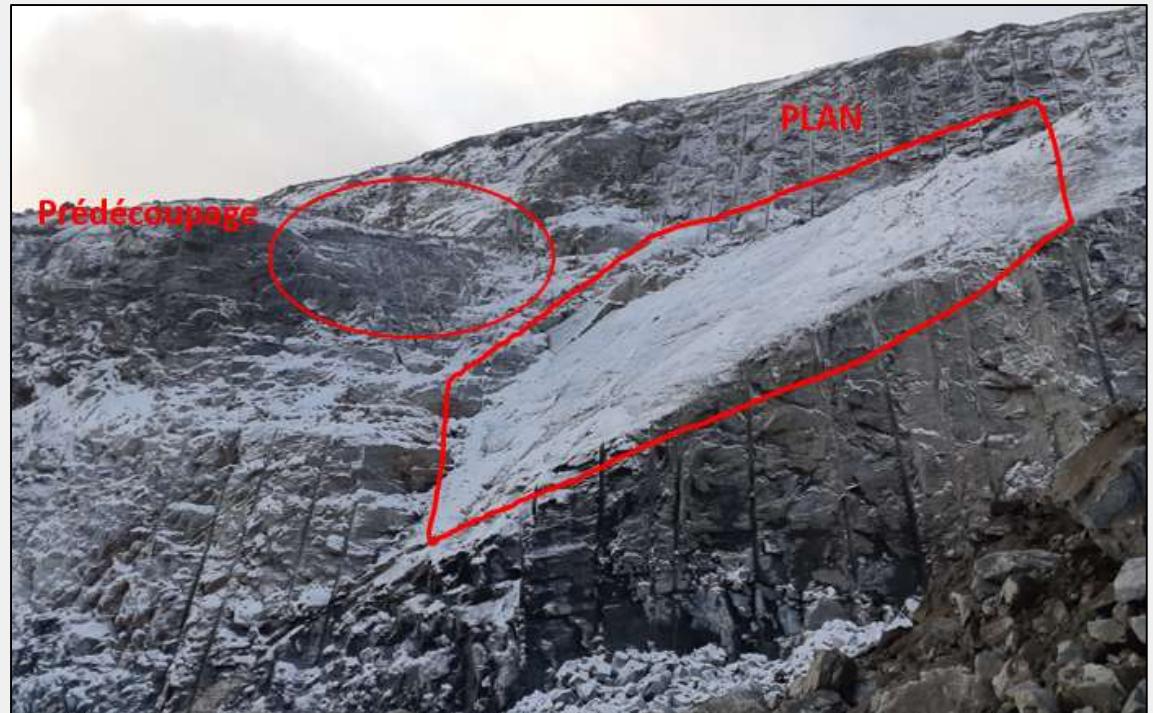
- On peut voir sur le coté gauche le plan de prédécoupage.
- Aucun dommage répertorié sur le plan principale par le dynamitage grâce au sous-forage négatif.
- Très peu de bris arrière subit par le mur en arrière du dynamitage malgré le confinement de la face.

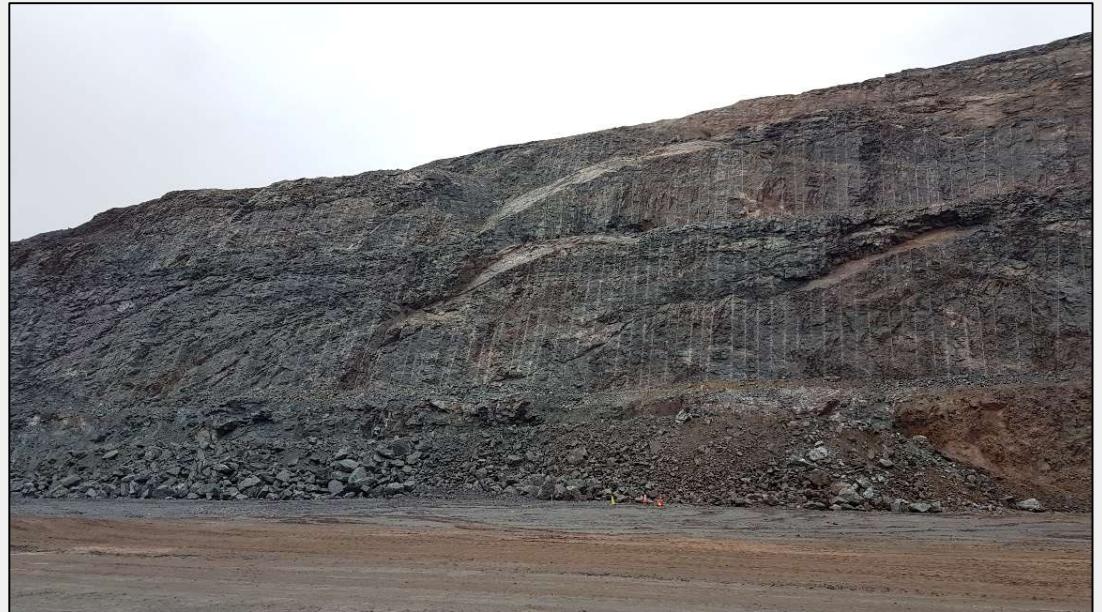
- Répétition du dièdre par la même famille de joints
- Gestion du risque différente
 - Martèlement
 - Remblais de sécurité
 - Inspections quotidiennes
 - Radar
 - Modification plan minier
 - Modification de design final
- Mesures mises en place pour protéger nos murs lors des dynamitages
