47e session sur les techniques de sautage – SEEQ

Le 22 novembre 2024

Tunnel de Port-Daniel (Gaspésie) Inspection et déminage d'explosifs résiduels

David Pochtier (WSP)

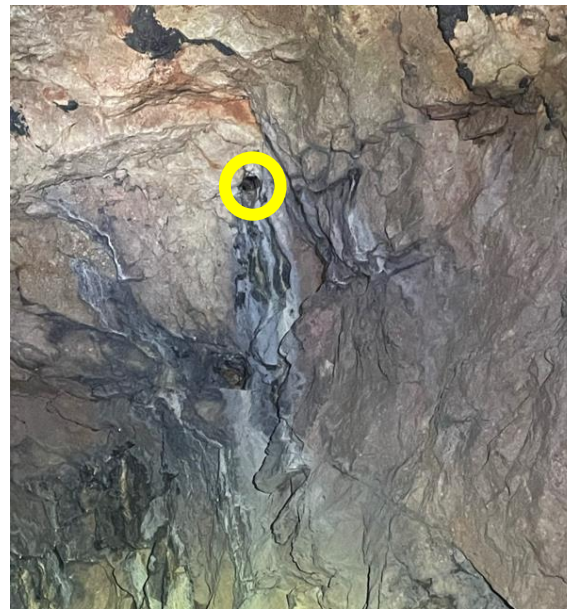
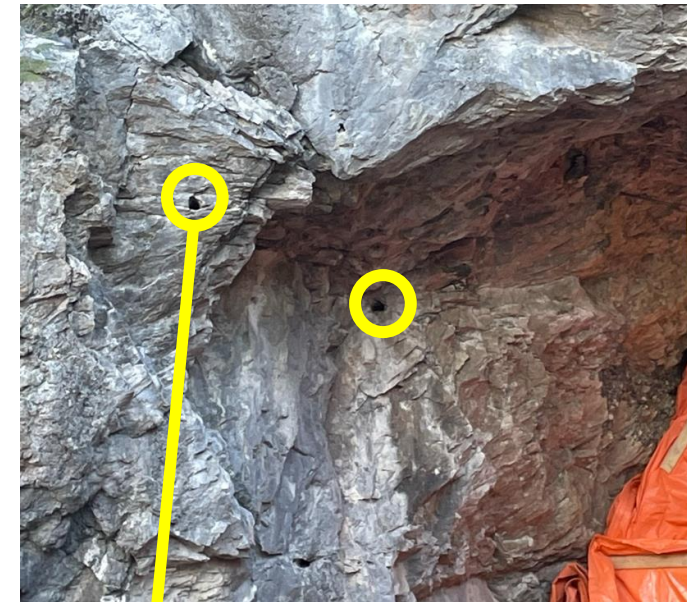
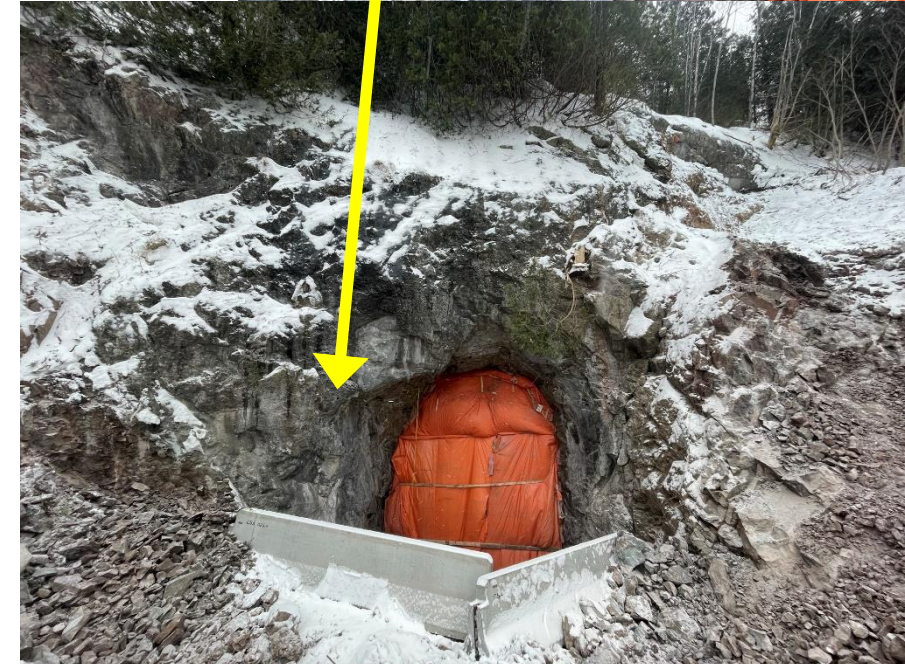
Présence de fonds de trous

- ❑ Problématique de résidus d'explosifs dans le roc non identifiée par le concepteur.
- ❑ Plans et devis qui n'incluent pas d'inspection initiale et de gestion de résidus éventuels.
- ❑ Visite de démarrage des travaux par WSP le 30/01/2024 :
Identification de plusieurs fonds de trous aux portails, suspicion de nombreux fonds de trous dans le reste du tunnel.
- ❑ Décision immédiate : interdiction de procéder à l'écaillage initial du tunnel tant qu'une procédure d'inspection n'est pas validée.

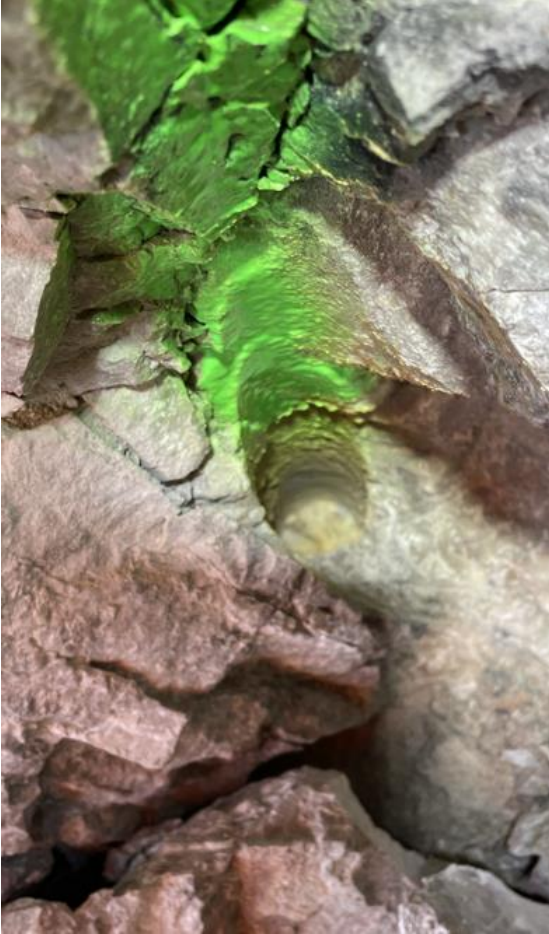
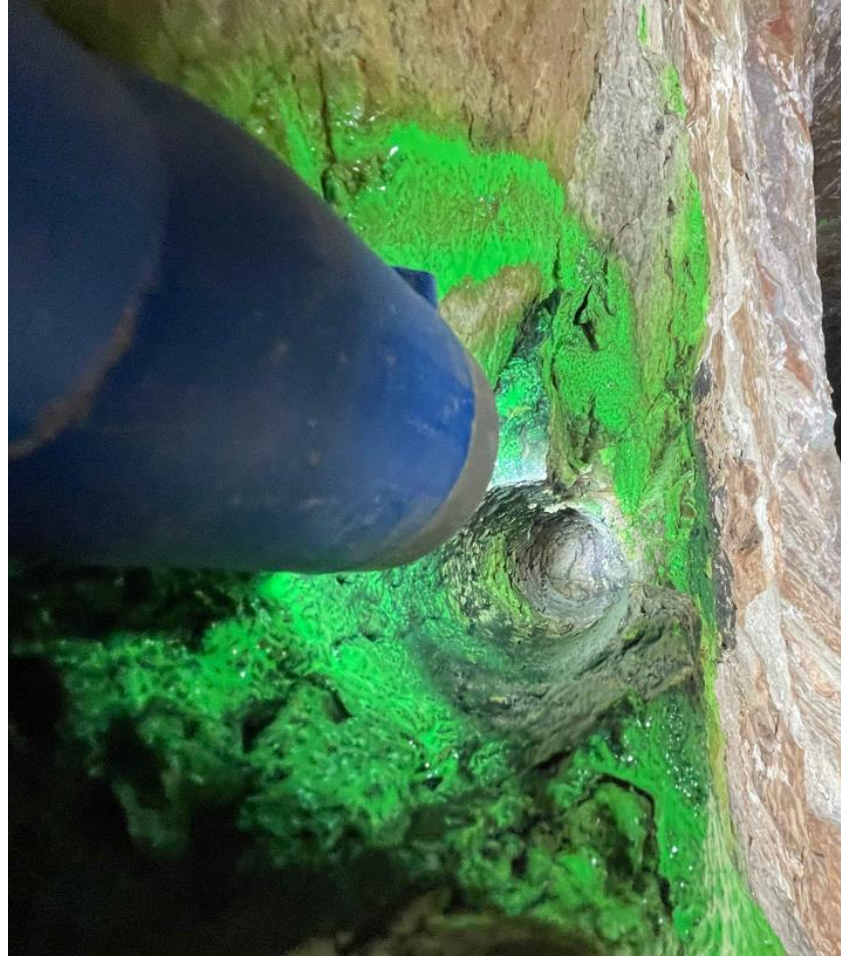
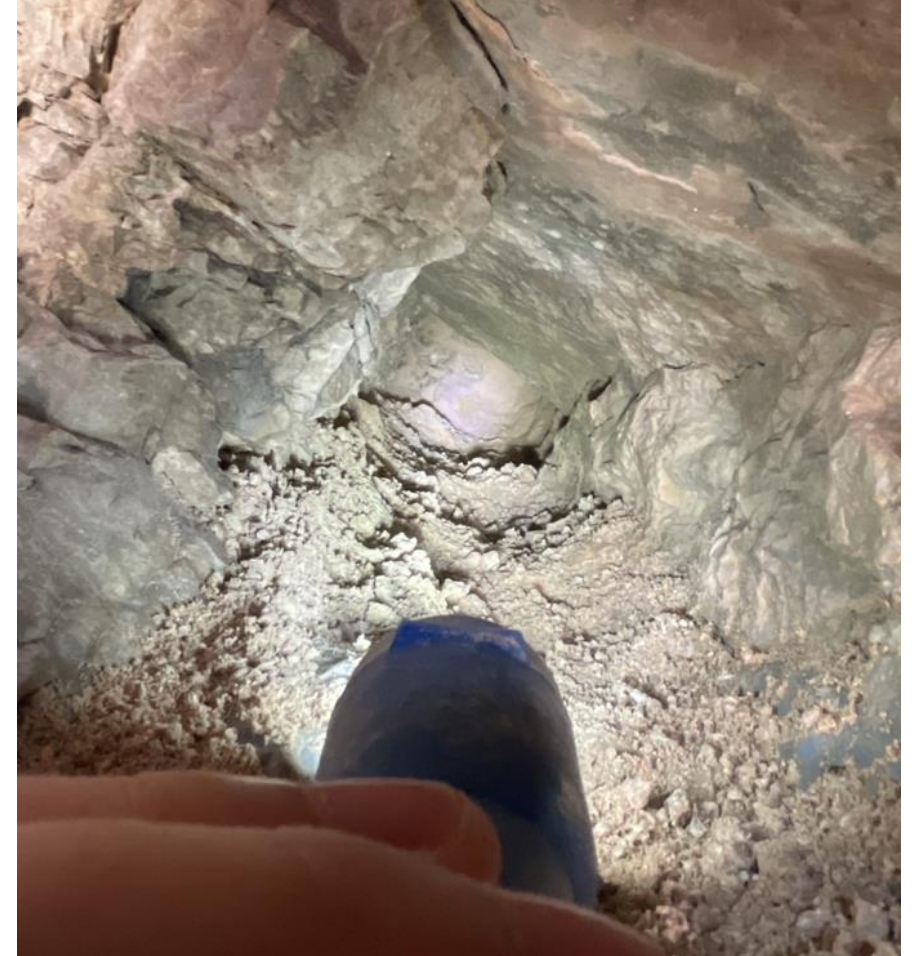
Résultats de l'inspection du tunnel

Fonds de trous vides :

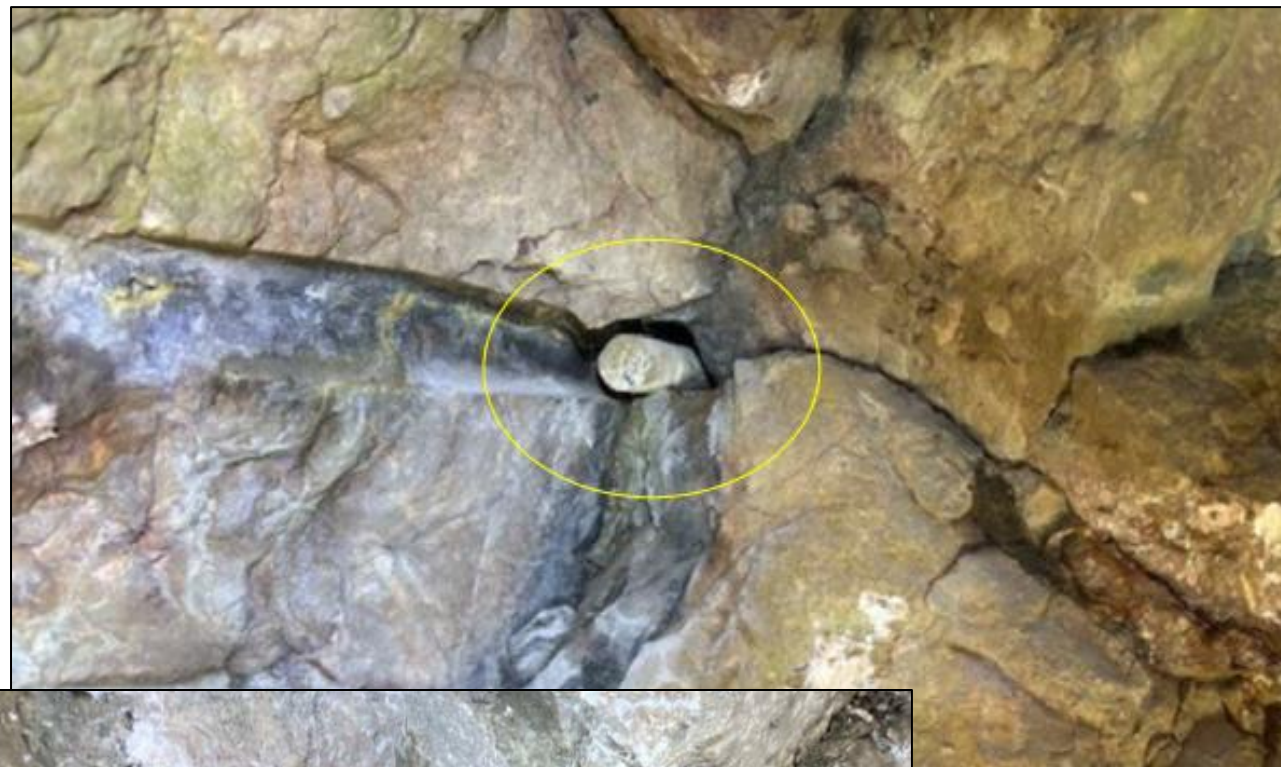
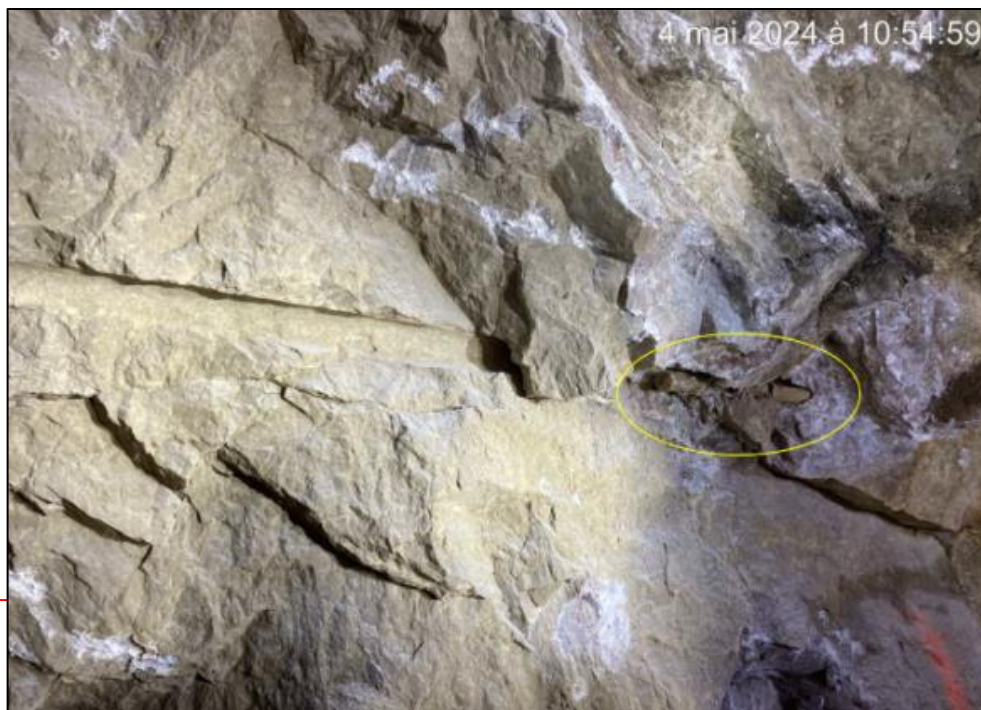
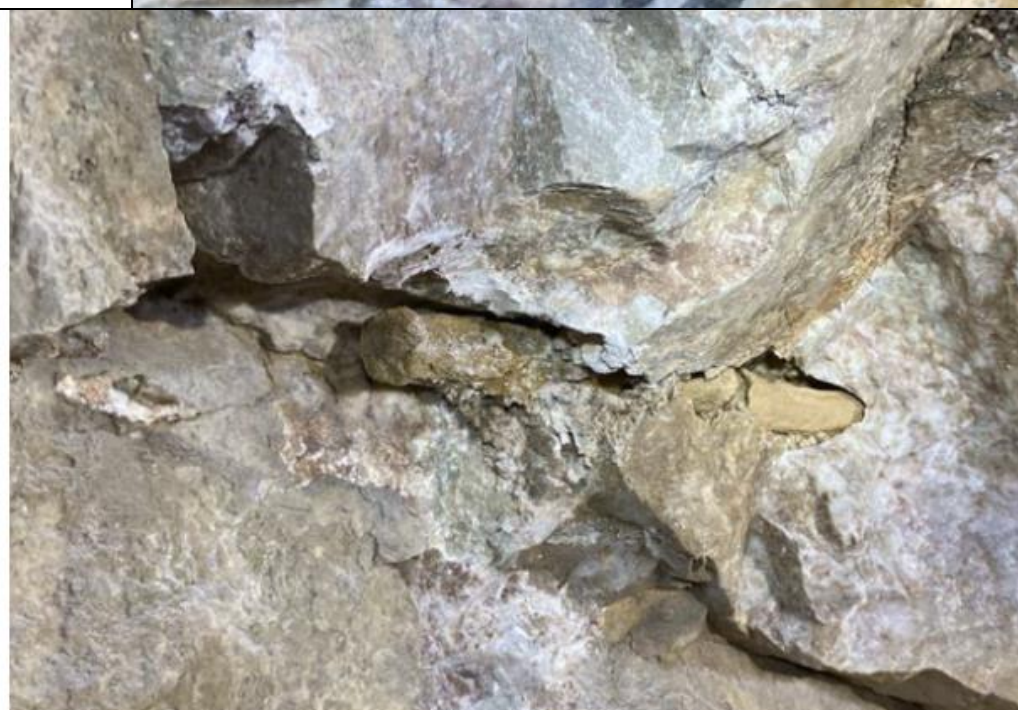
Résultats de l'inspection du tunnel

Explosifs visibles dans des trous horizontaux

- 1- Selon la législation et nos échanges avec la CNESST, il a été convenu de laisser les explosifs en place et de procéder à leur destruction par réamorçage des charges.
- 2- Les trous contenant des explosifs ont été réamorçés avec du cordeau détonant ou de la dynamite de type Powerfrac.
- 3- La plupart des trous non accessibles ont été chargés pour permettre leur investigation et la destruction d'éventuels explosifs.
- 4- Amorçage avec des détonateurs Nonel.

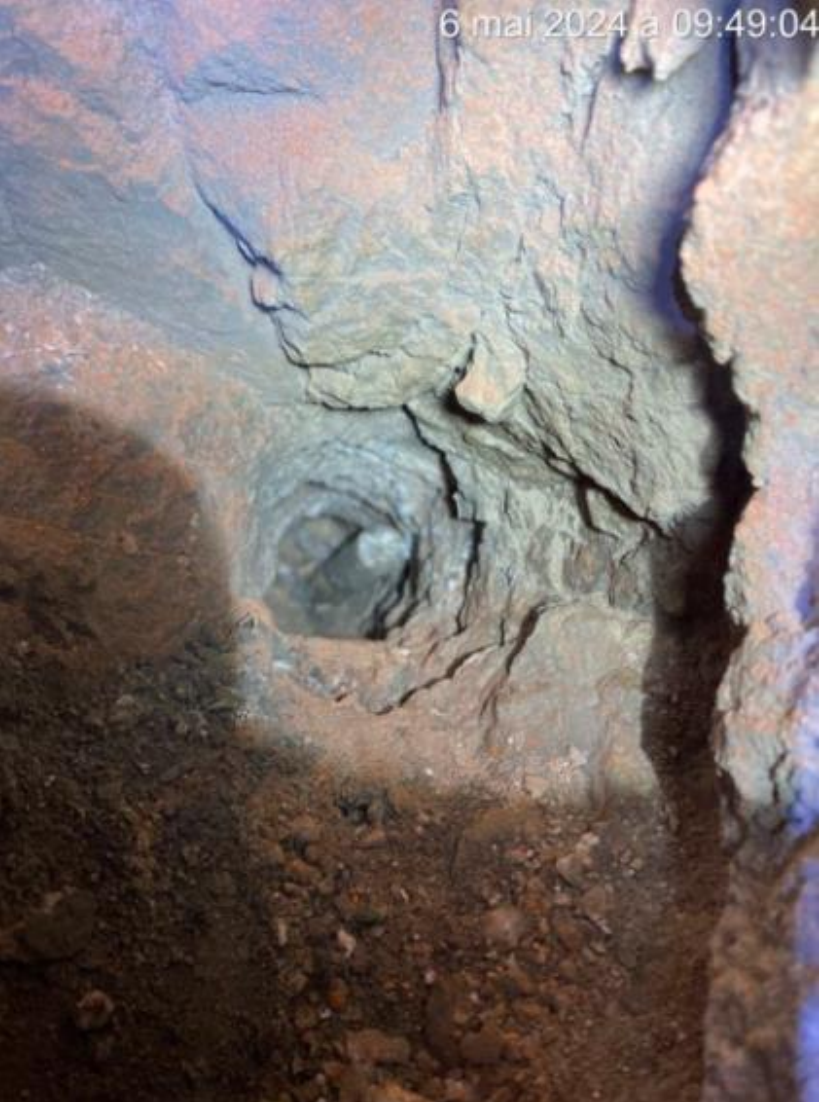
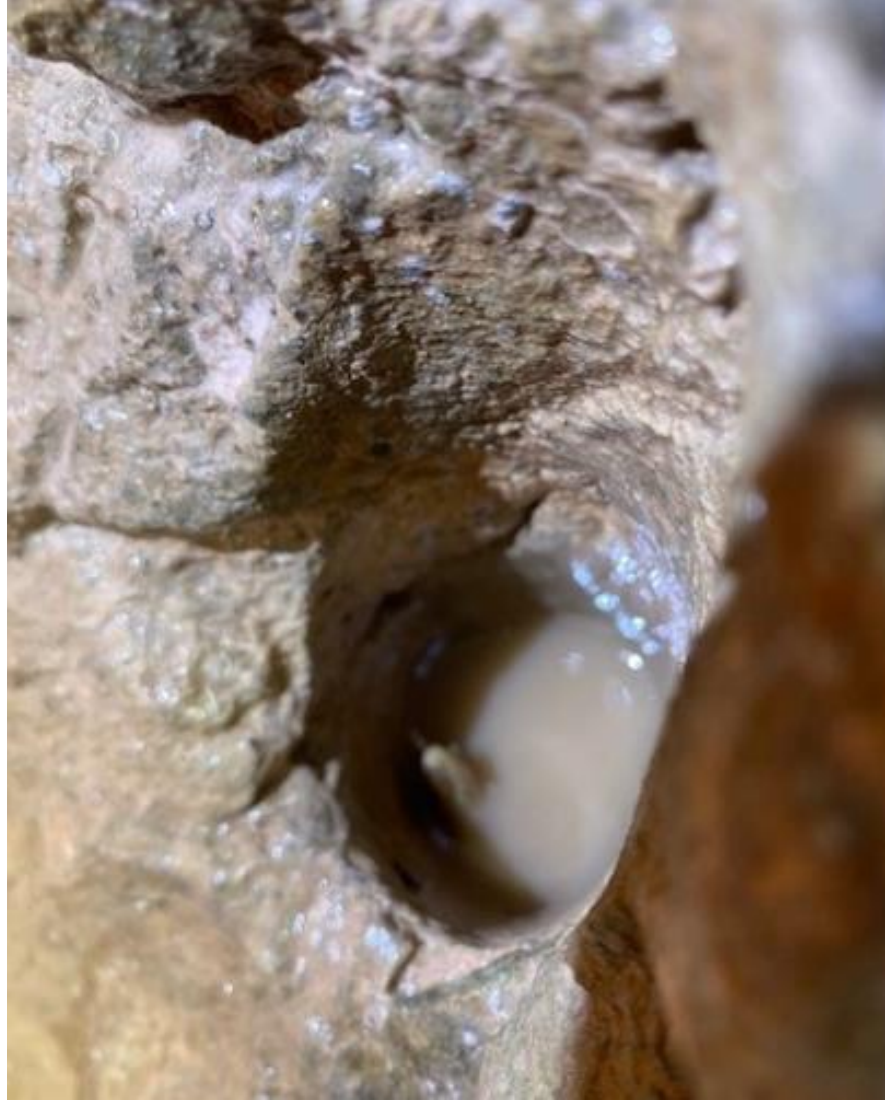
Résultats de l'inspection du tunnel - Explosifs dans des trous verticaux

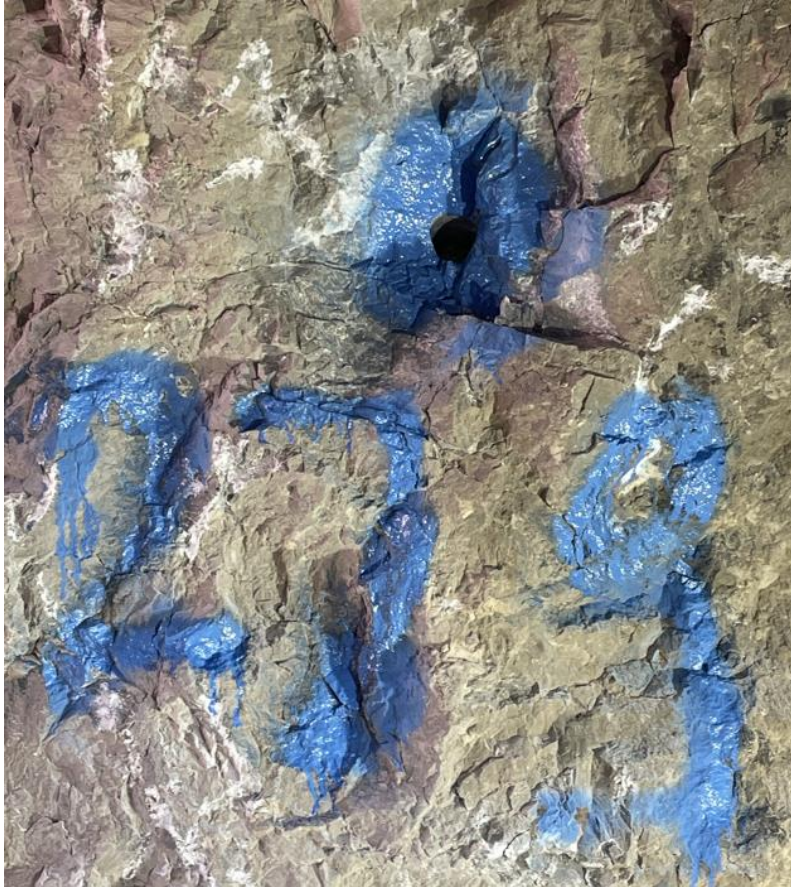
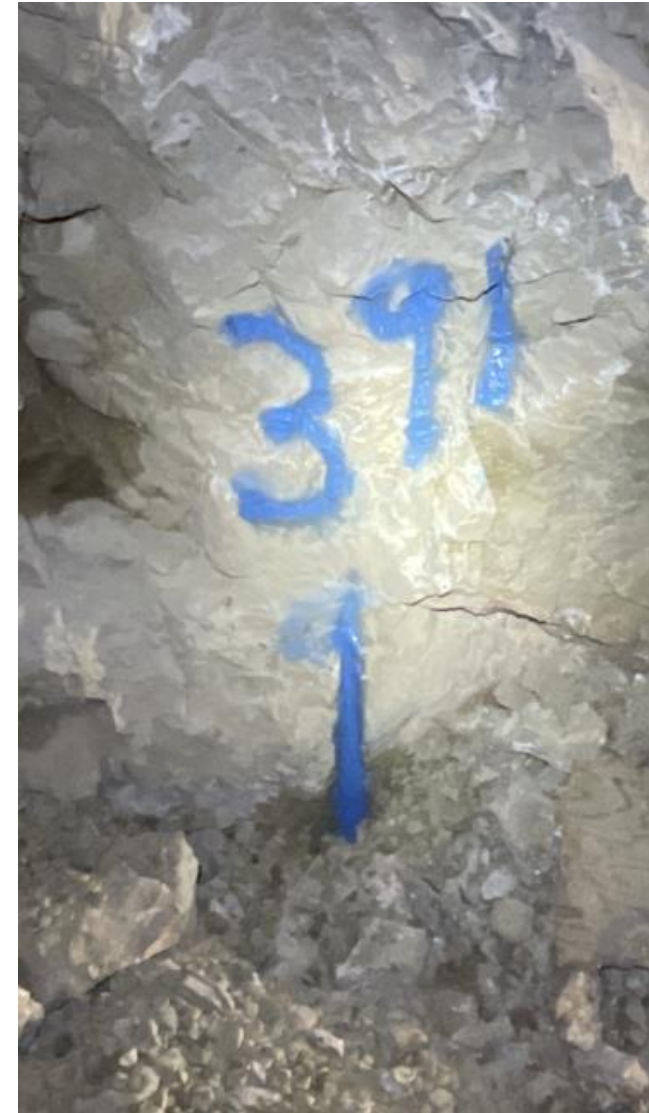
Résultats de l'inspection du tunnel

Fonds de trous non accessibles :

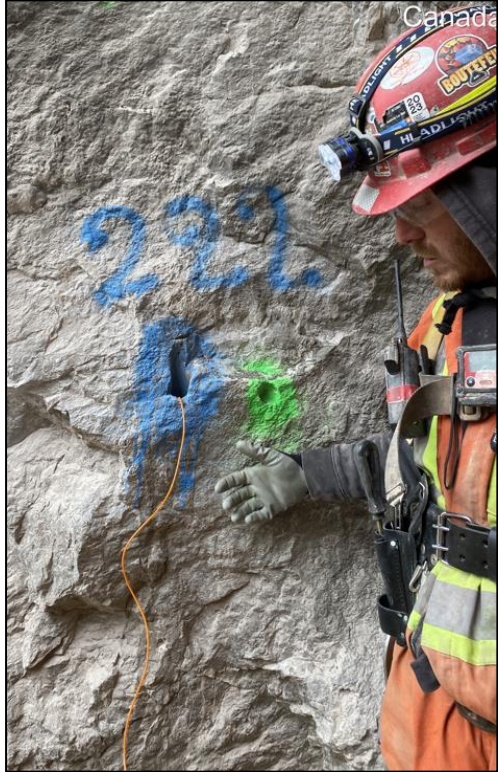
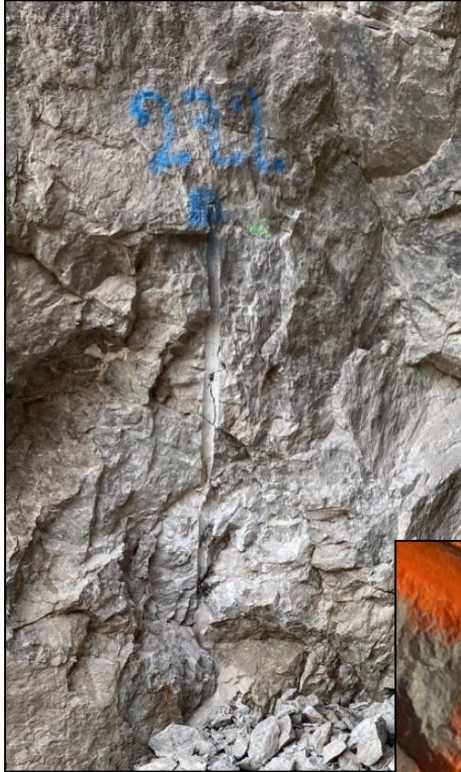
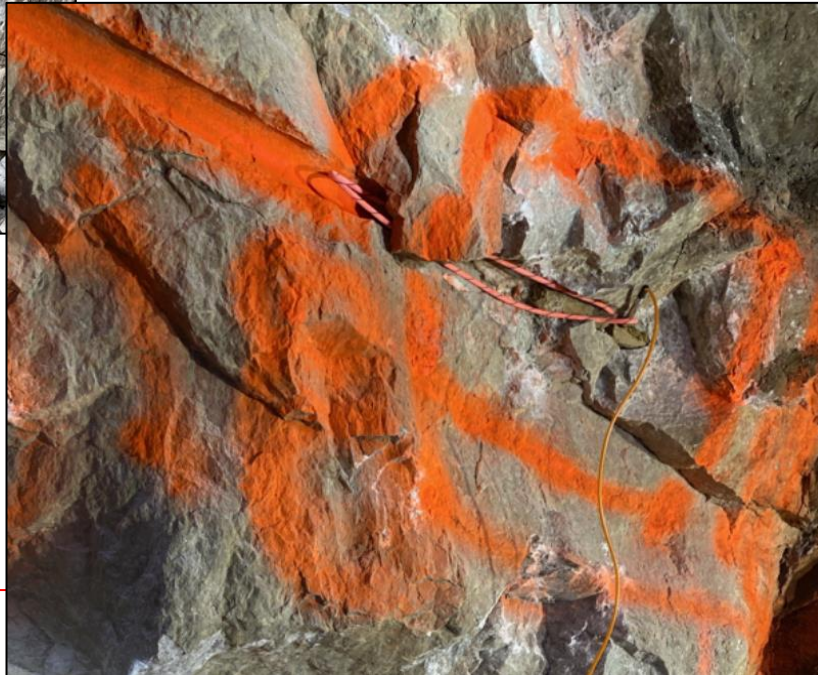
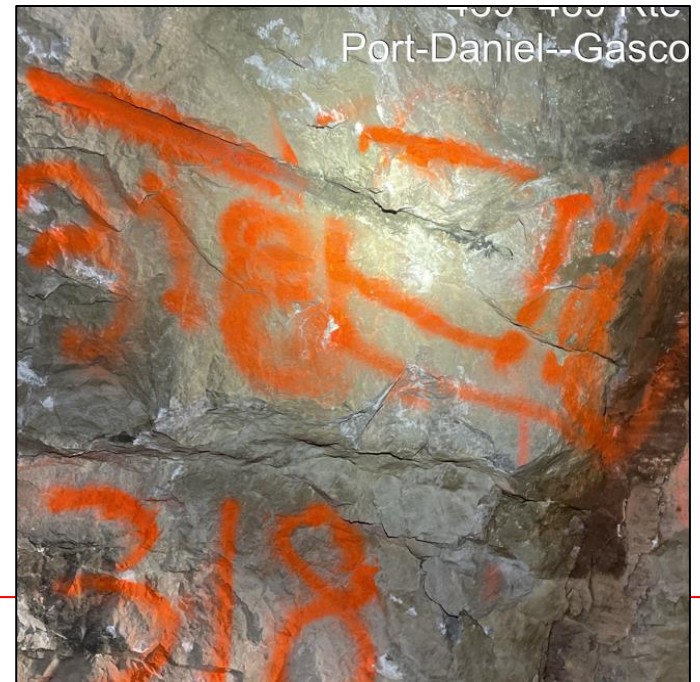
- Retour possible dans le tunnel après vérification de la stabilité des parois par un expert en mécanique des roches
- Inspection par le boutefeux des trous chargés
- Tous les explosifs identifiés ont été détruits
- Il subsiste 6 trous non rendus accessibles après dynamitage
-> Reste 6 secteurs à potentiel de contenir des explosifs

- Second dynamitage: Les trous non accessibles à la suite du 1^{er} dynamitage ont été chargés et mis à feu une deuxième fois.
- Murs et voute: À la suite de cette seconde opération, tous les trous identifiés sur les murs et la voûte du tunnel ont été inspectés et sont exempts d'explosif .
- Radier et ballast: Des trous non accessibles ont été identifiés au niveau du radier et de la couche de ballast. Ces trous n'ont pas pu être inspectés.

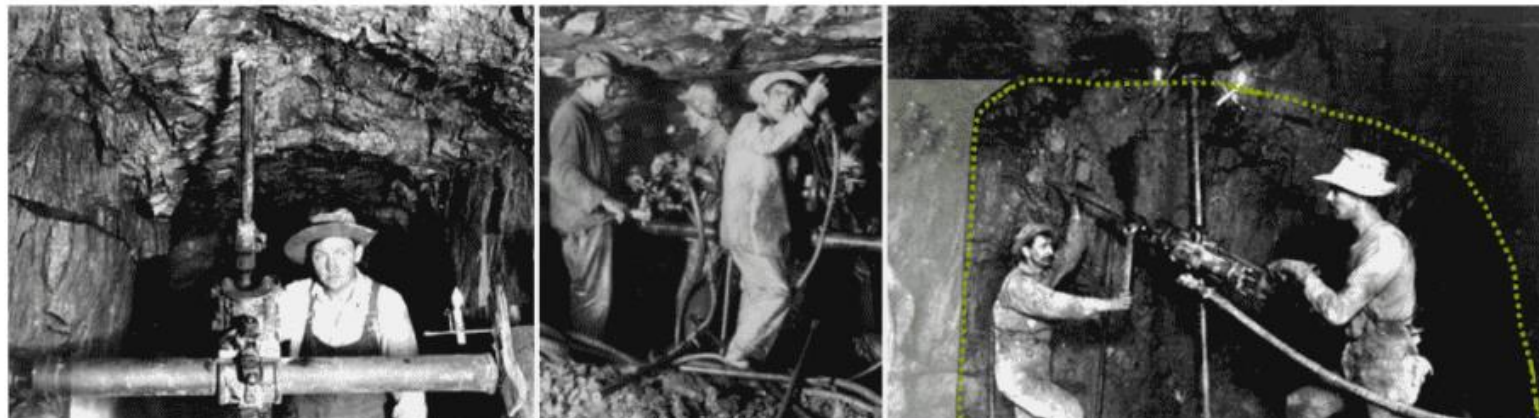
1. Détonation imprévue d'une charge centenaire :

Cet été, alors que débutait l'excavation à l'intérieur du tunnel du Mont-Royal, une détonation imprévue s'est produite dans le tunnel. Les travaux ont immédiatement été suspendus et aucun ouvrier n'a été blessé. Après analyse et enquête, la cause la plus probable est liée à l'interception par une foreuse d'un ancien trou de forage contenant une charge explosive datant de la période de construction du tunnel en 1912. La chaleur thermique de la pointe de la foreuse aurait mené à la détonation de cette charge résiduelle datant depuis plus de 100 ans.

- Considérer ce « nouveau » risque dès la conception de projets avec des travaux dans des tunnels existants.
