47e session sur les techniques de sautage – SEEQ

Le 22 novembre 2024

Tunnel de Port-Daniel (Gaspésie) Inspection et déminage d'explosifs résiduels

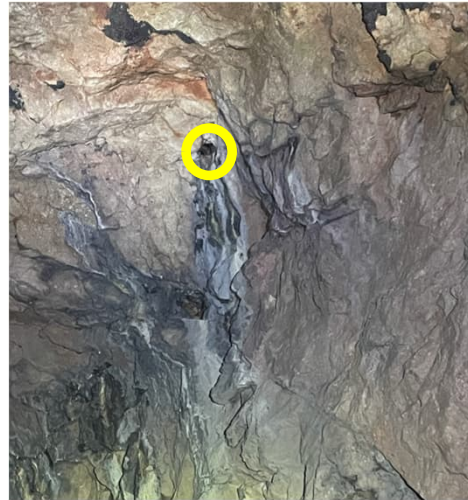
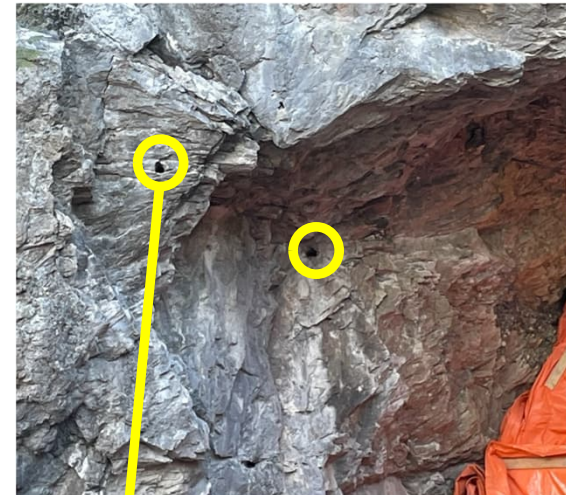
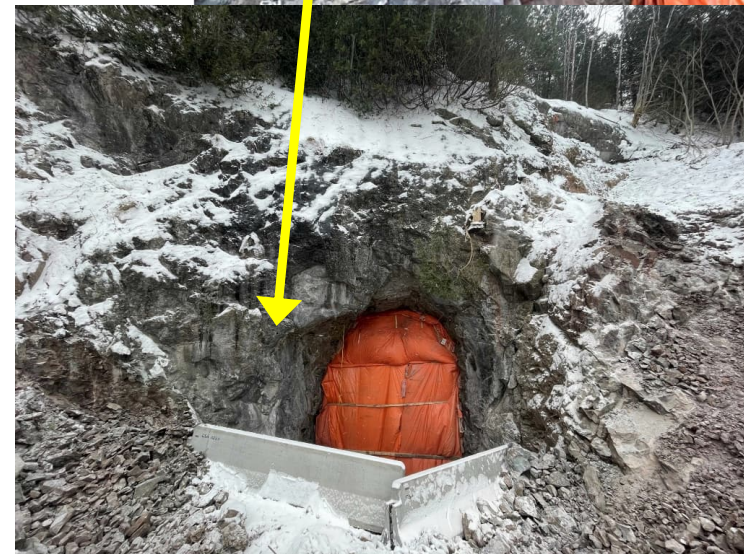
Présence de fonds de trous

- ❑ Problématique de résidus d'explosifs dans le roc non identifiée par le concepteur.
- ❑ Plans et devis qui n'incluent pas d'inspection initiale et de gestion de résidus éventuels.
- ❑ Visite de démarrage des travaux par WSP le 30/01/2024 :
Identification de plusieurs fonds de trous aux portails, suspicion de nombreux fonds de trous dans le reste du tunnel.
- ❑ Décision immédiate : interdiction de procéder à l'écaillage initial du tunnel tant qu'une procédure d'inspection n'est pas validée.

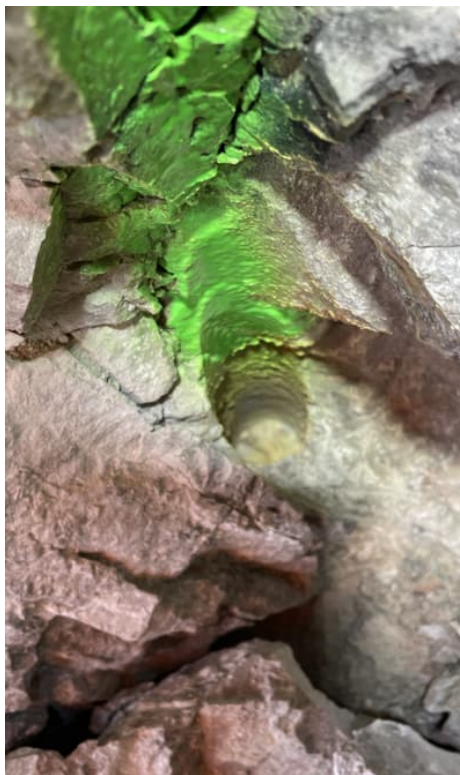
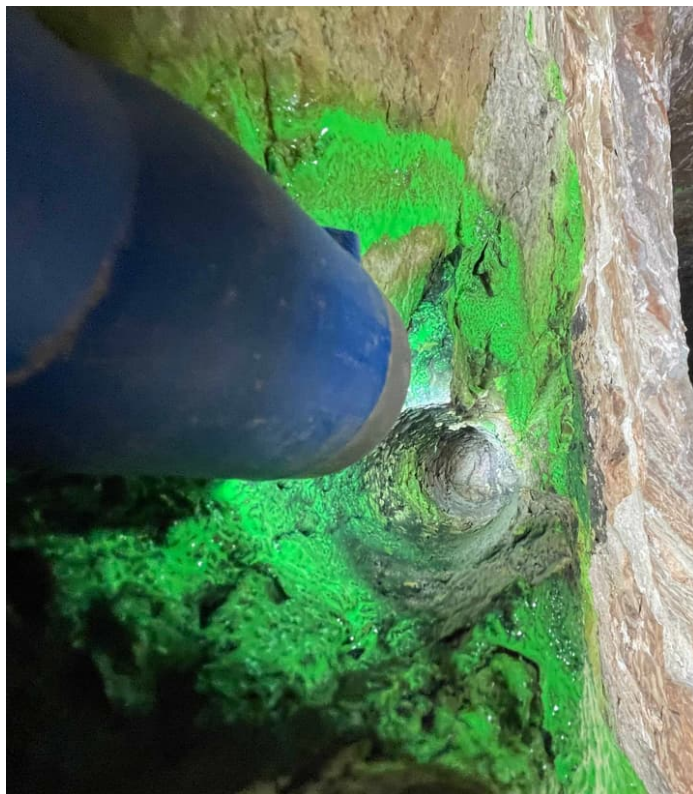
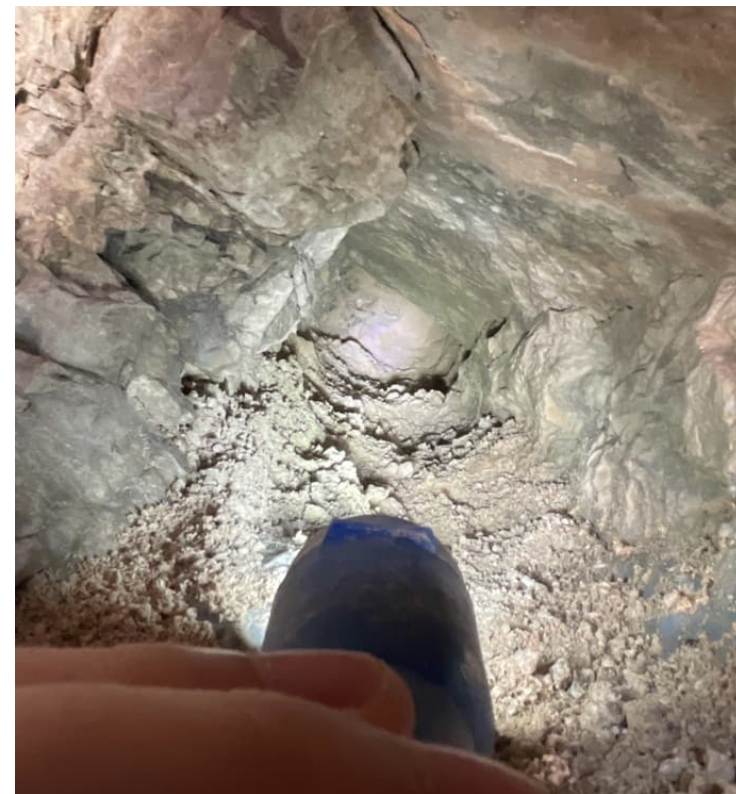
Résultats de l'inspection du tunnel

Fonds de trous vides :

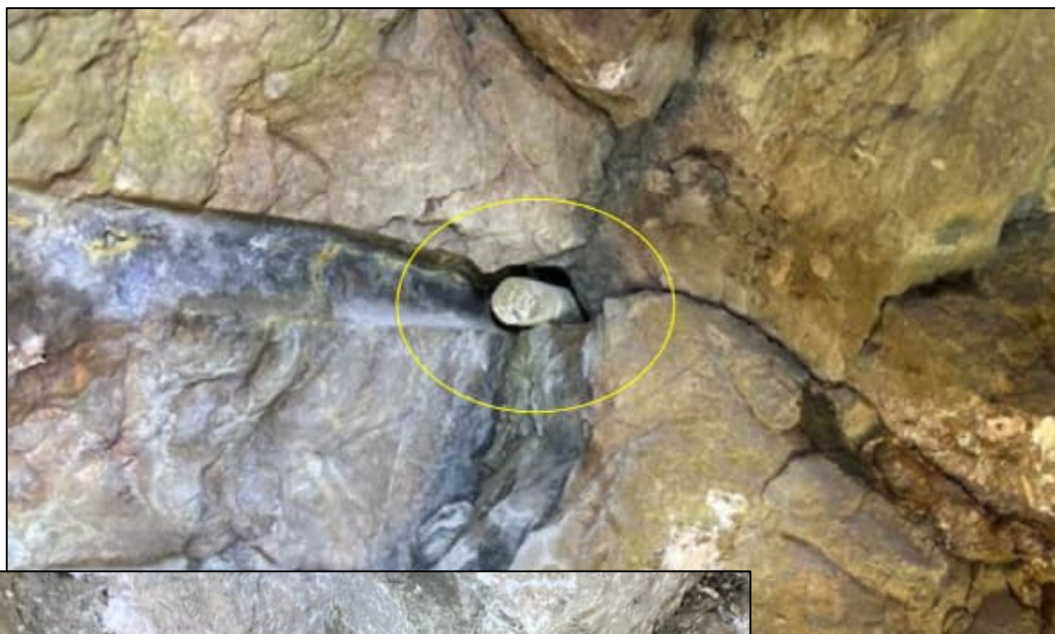
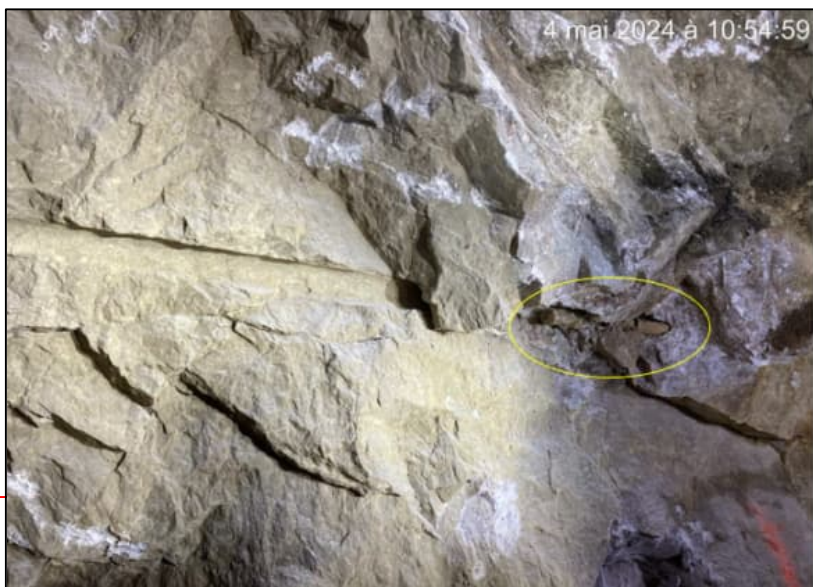
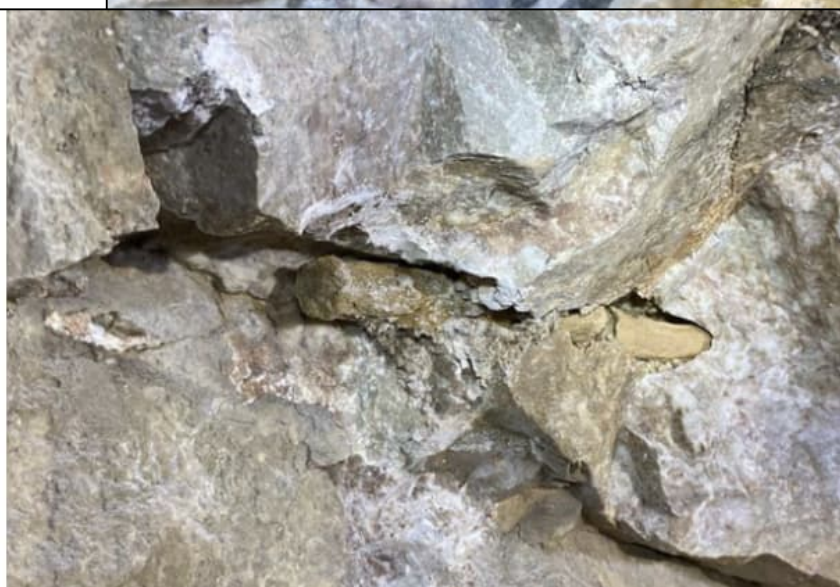
Explosifs visibles dans
des trous horizontaux

- 1- Selon la législation et nos échanges avec la CNESST, il a été convenu de laisser les explosifs en place et de procéder à leur destruction par réamorçage des charges.
- 2- Les trous contenant des explosifs ont été réamorçés avec du cordeau détonant ou de la dynamite de type Powerfrac.
- 3- La plupart des trous non accessibles ont été chargés pour permettre leur investigation et la destruction d'éventuels explosifs.
- 4- Amorçage avec des détonateurs Nonel.

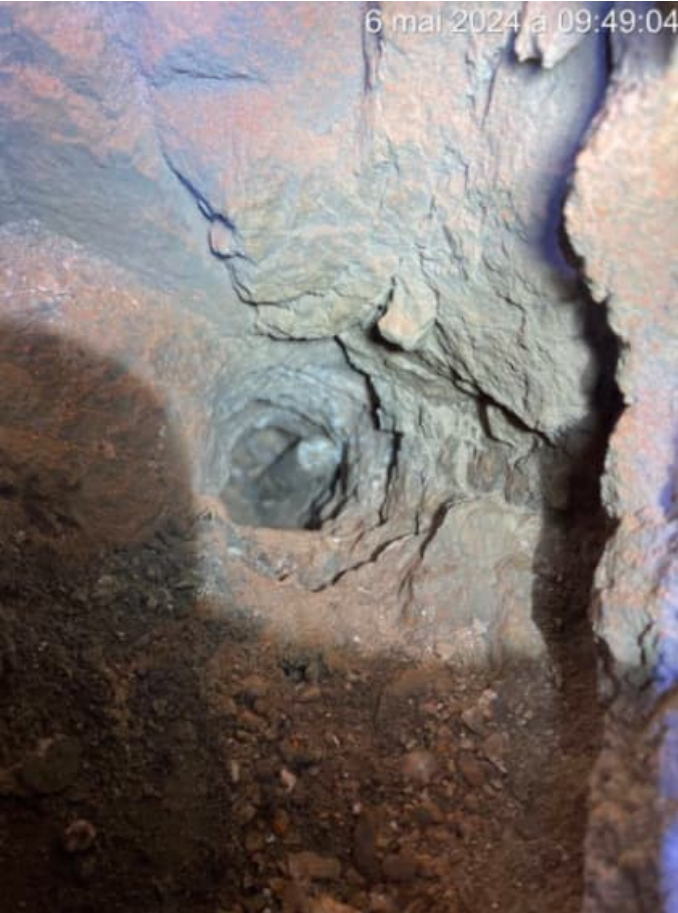
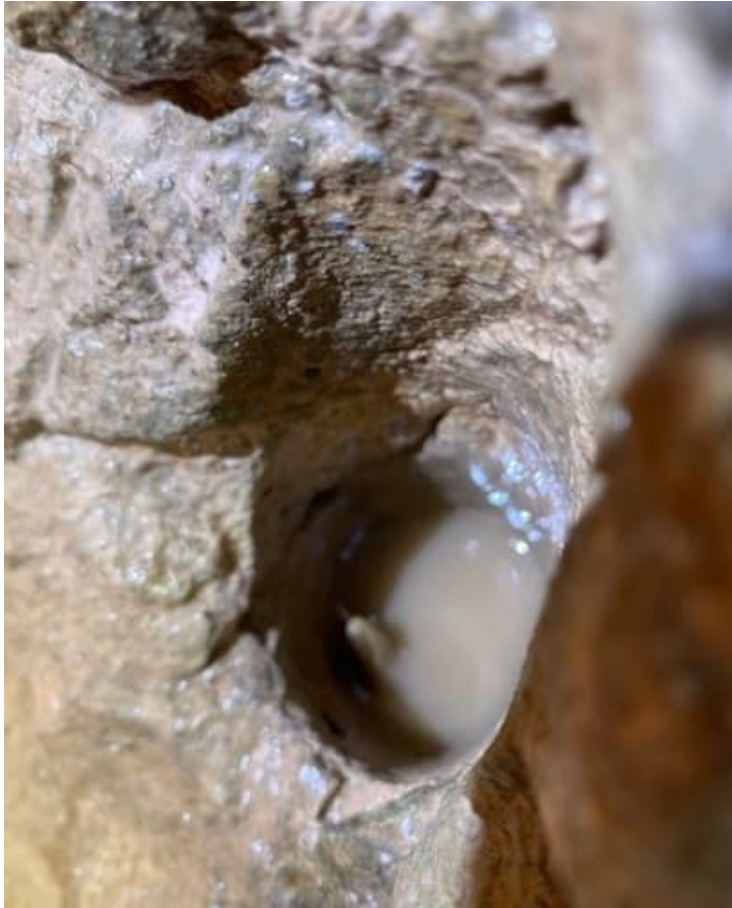
Résultats de l'inspection du tunnel - Explosifs dans des trous verticaux

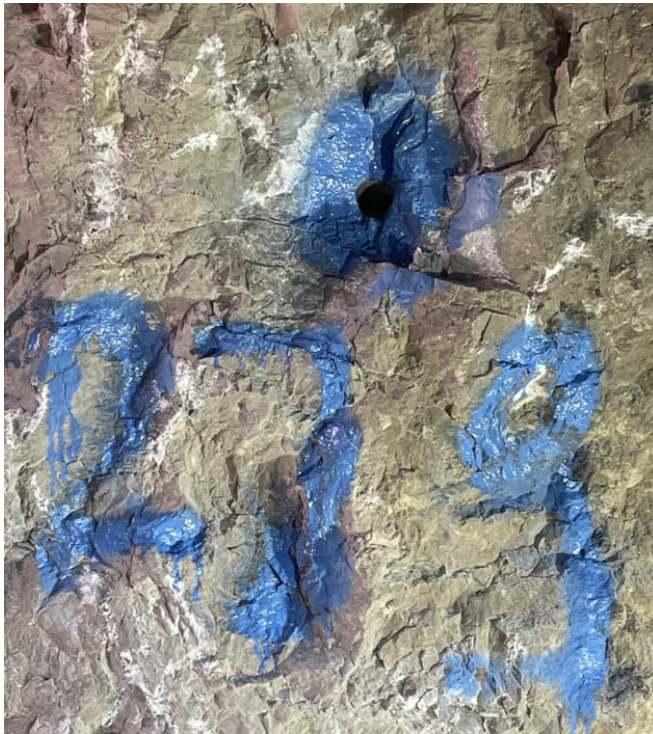
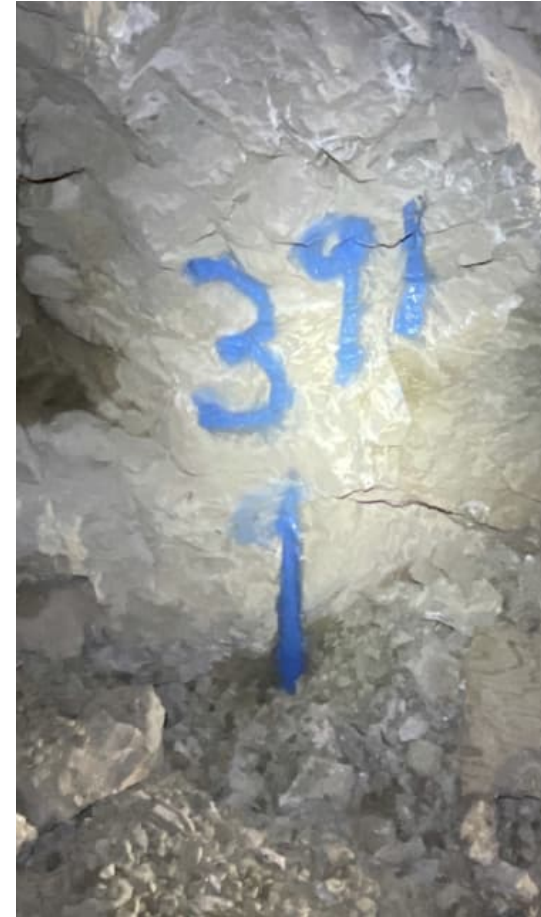
Fonds de trous non accessibles :

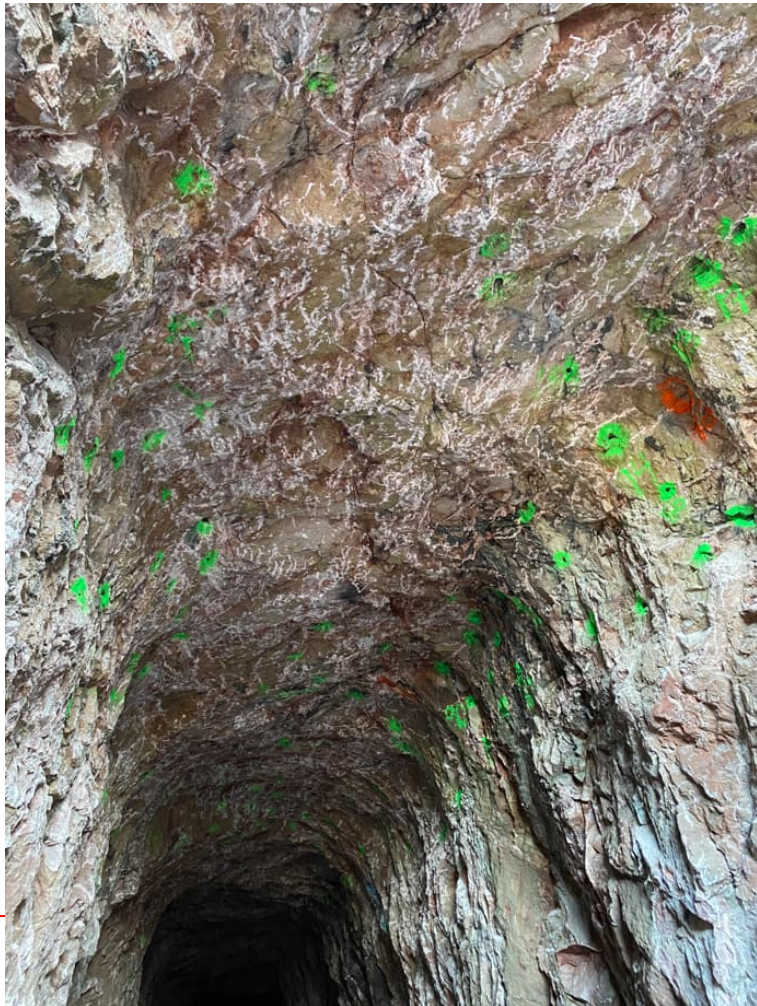
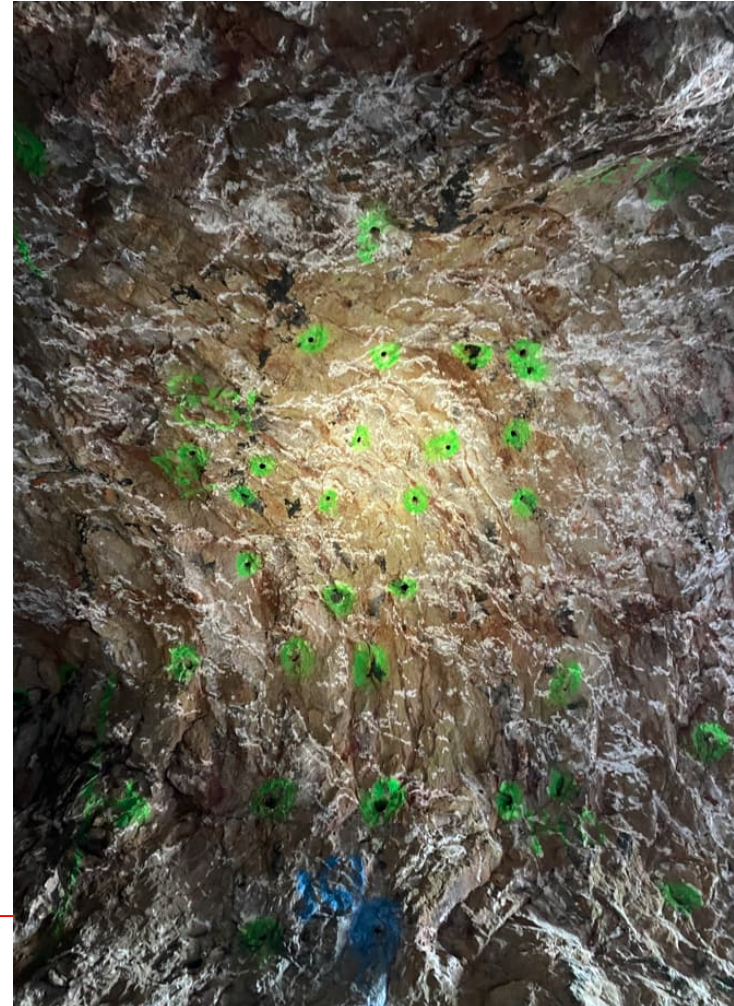
Tunnel après inspection

Type de fond de trou	Qté
Trous inspectés	800
Présence d'explosif	5
Fonds de trous non accessibles	54
Trous vides	741

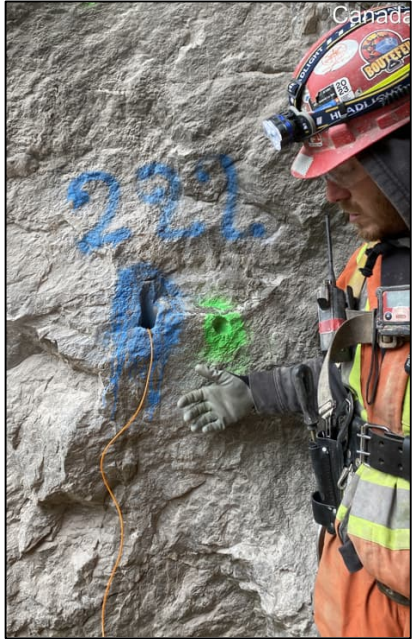
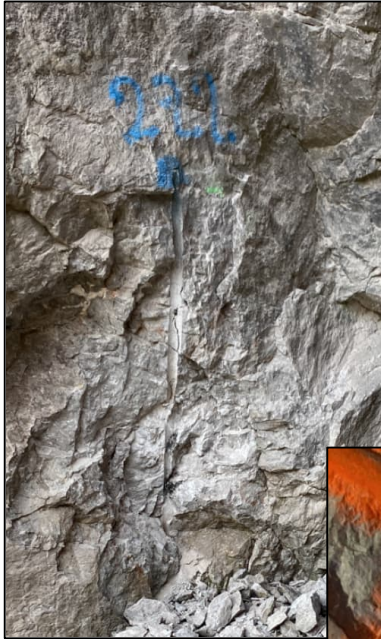
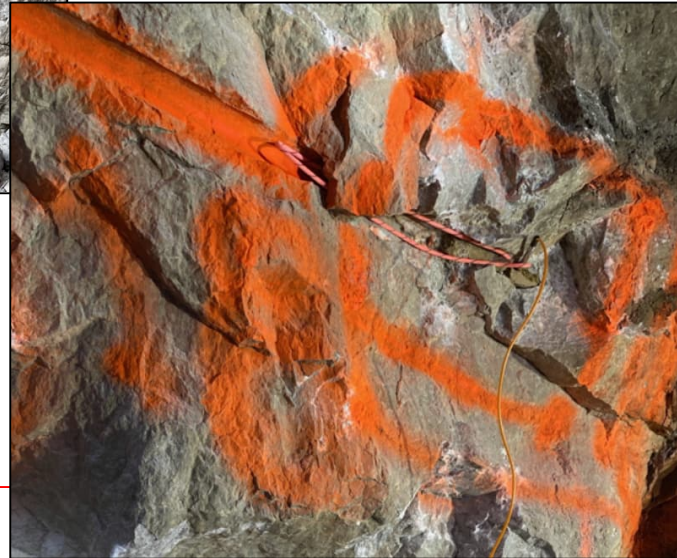
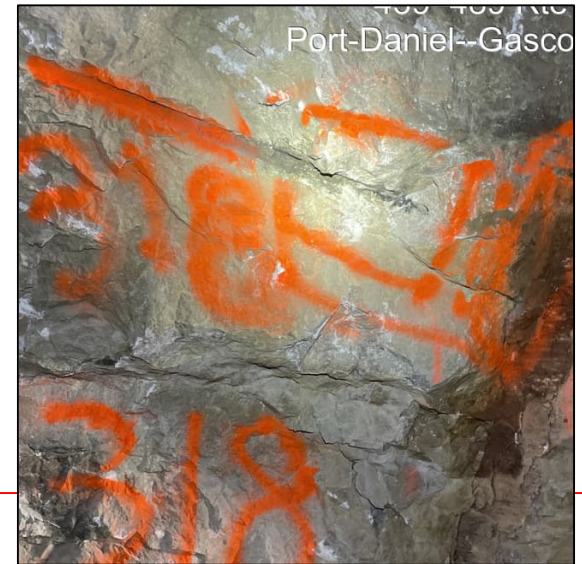
Bilan post dynamitage

- Retour possible dans le tunnel après vérification de la stabilité des parois par un expert en mécanique des roches
- Inspection par le boutefeu des trous chargés
- Tous les explosifs identifiés ont été détruits
- Il subsiste 6 trous non rendus accessibles après dynamitage
-> Reste 6 secteurs à potentiel de contenir des explosifs

- Second dynamitage: Les trous non accessibles à la suite du 1^{er} dynamitage ont été chargés et mis à feu une deuxième fois.
- Murs et vouûte: À la suite de cette seconde opération, tous les trous identifiés sur les murs et la vouûte du tunnel ont été inspectés et sont exempts d'explosif .
- Radier et ballast: Des trous non accessibles ont été identifiés au niveau du radier et de la couche de ballast. Ces trous n'ont pas pu être inspectés.

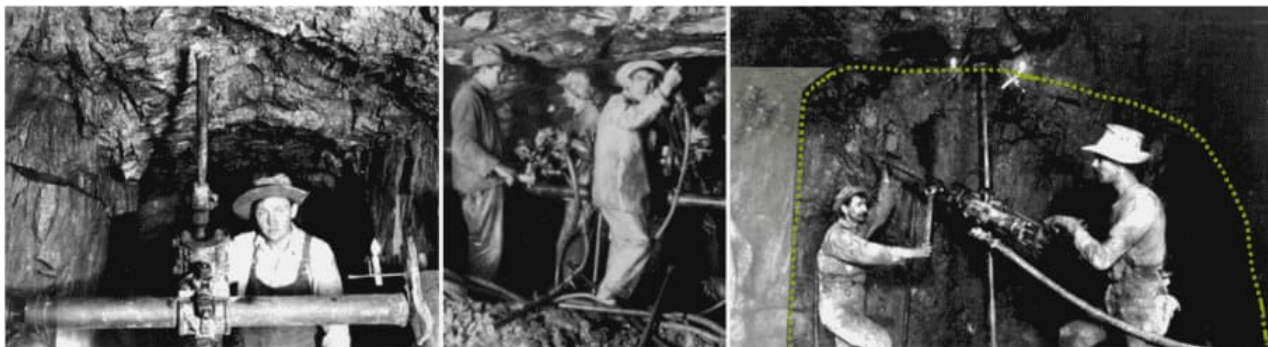
1. Détonation imprévue d'une charge centenaire :

Cet été, alors que débutait l'excavation à l'intérieur du tunnel du Mont-Royal, une détonation imprévue s'est produite dans le tunnel. Les travaux ont immédiatement été suspendus et aucun ouvrier n'a été blessé. Après analyse et enquête, la cause la plus probable est liée à l'interception par une foreuse d'un ancien trou de forage contenant une charge explosive datant de la période de construction du tunnel en 1912. La chaleur thermique de la pointe de la foreuse aurait mené à la détonation de cette charge résiduelle datant depuis plus de 100 ans.
