**22e Session d'étude sur les techniques de sautage  
Les 28 et 29 octobre 1999**

**Le nitrate d'ammonium : une substance comburante ou explosive?**

## **Le Nitrate d'Ammonium : une substance comburante ou explosive ?**

## L'accident

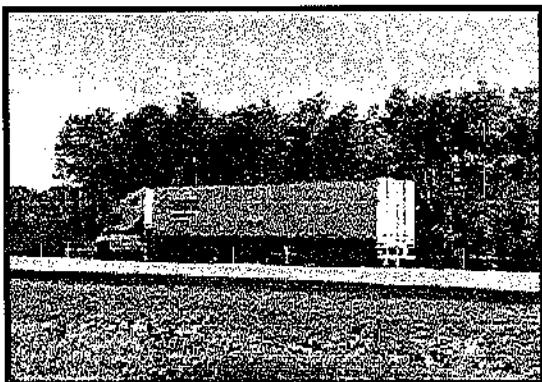
Le jumeau du camion appartenant à Christie Transport Ltd. impliqué dans l'explosion de Walden.

On rapporte que la condition de la semi-remorque était « neuve ». La semi-remorque avait un cadre en aluminium et des parois doublées de contre plaqué. Le plancher était en bois franc et n'était pas muni d'une surface antidérapante.

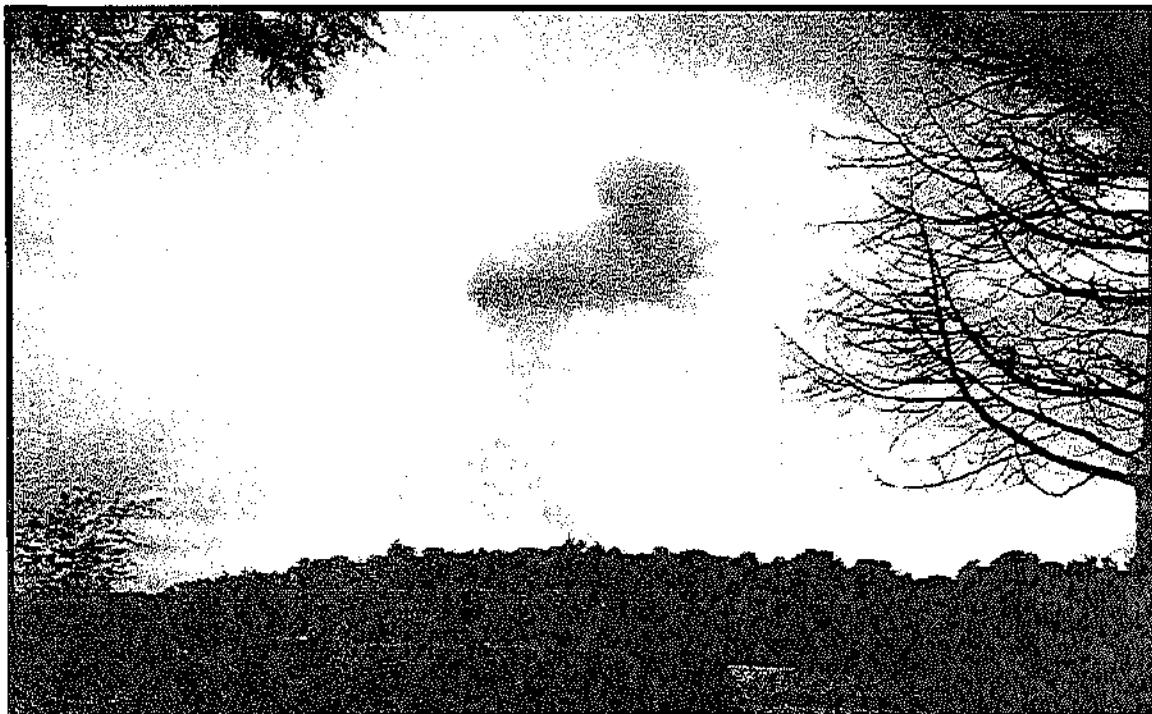
Lorsque les camions du service d'incendie de Walden arrivèrent à l'est de l'incident, le camion-remorque était en flammes. Le feu était rugissant, une grosse masse de feu blanche et les flammes s'élançaient à près de 15 à 18 m (50-60 pi) dans les dernières 5 à 7 minutes. Les explosifs restants ont détoné à 20h52 (heure déterminée par les rapports sismiques) environ 32 à 37 minutes après l'accident.
