MINERAL DE FER QUÉBEC
QUEBEC IRON ORE

Gestion et sécurisation de risques géotechniques par dynamitage contrôlé

11-02-2021

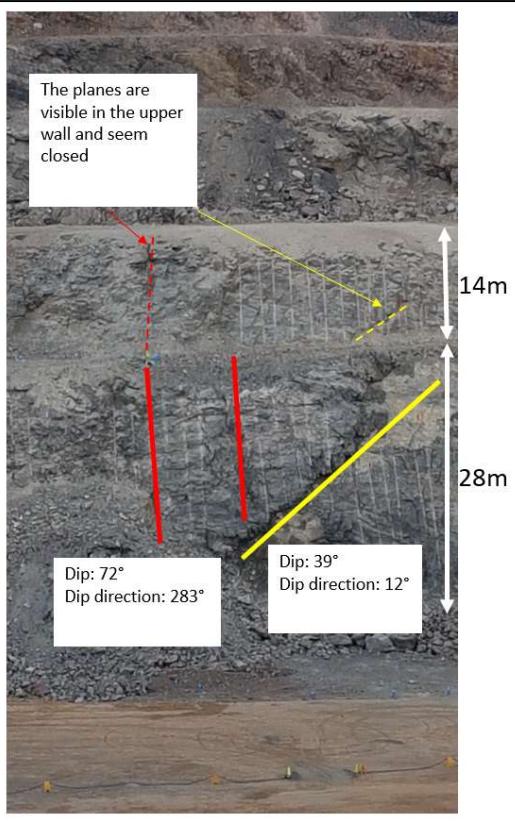
Évaluer le potentiel de rupture du bloc

- Risque de chute d'environ 1500m^3 (5000t, environ 0,5 piscine olympique) formé par l'intersection des deux plans de discontinuité.

- Angle des joints élevés
- Matériel densément fracturé
- Persistance de la discontinuité (forte extension spatiale)
- Joint ouvert par endroit
- Présence d'eau

- Gel/dégel (automne / printemps)
- L'infiltration d'eau
- Vibrations (sautage)
