47e session sur les techniques de sautage – SEEQ

Le 22 novembre 2024

Tunnel de Port-Daniel (Gaspésie) Inspection et déminage d'explosifs résiduels

David Pochtier (WSP)

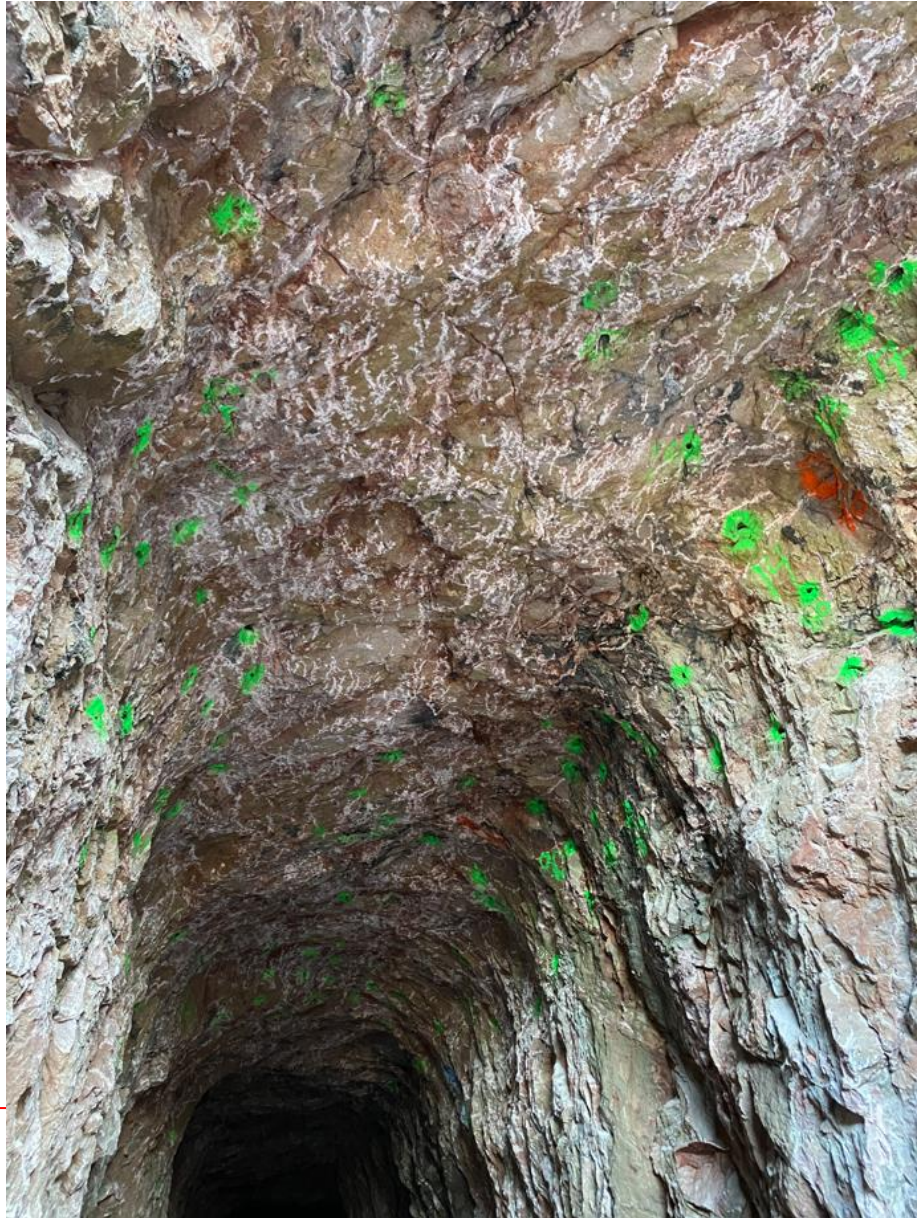
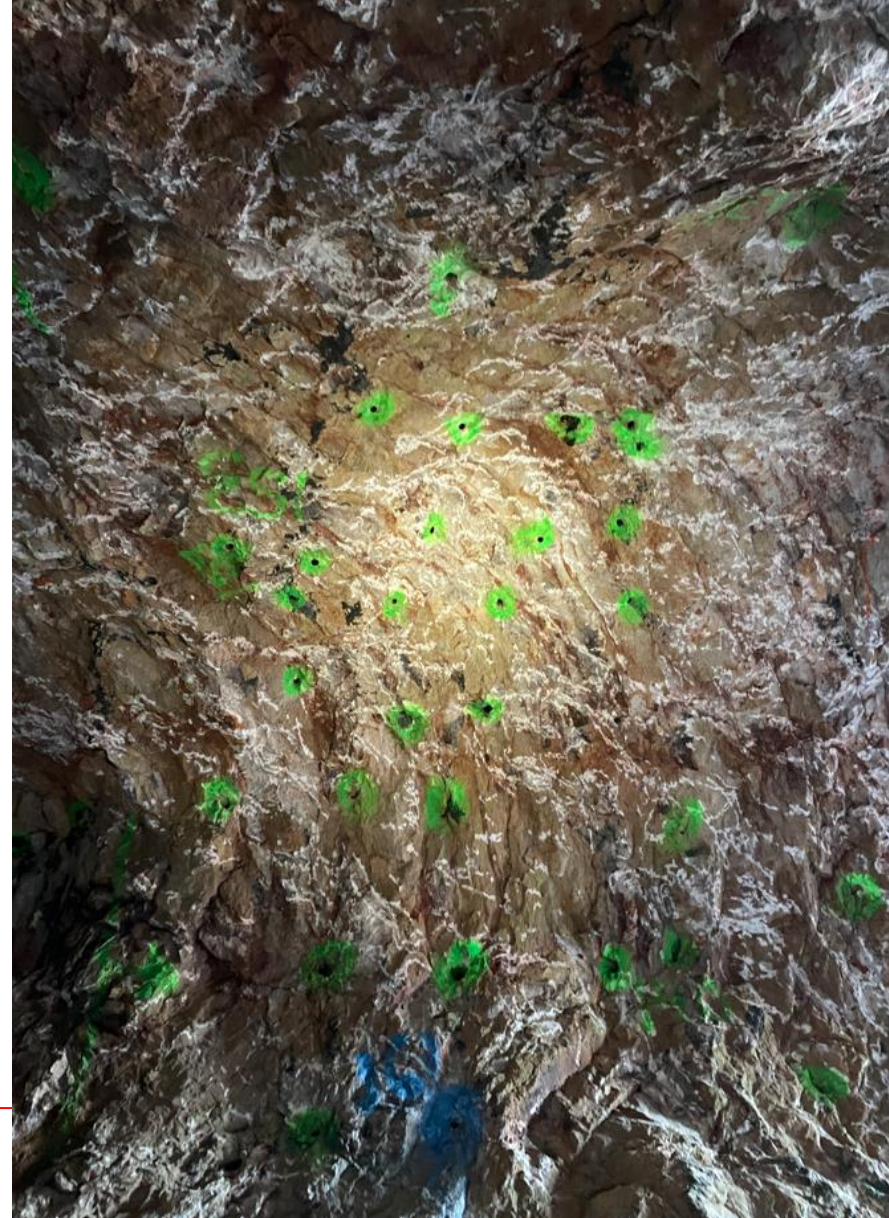
Tunnel après inspection

Type de fond de trou	Qté
Trous inspectés	800
Présence d'explosif	5
Fonds de trous non accessibles	54
Trous vides	741

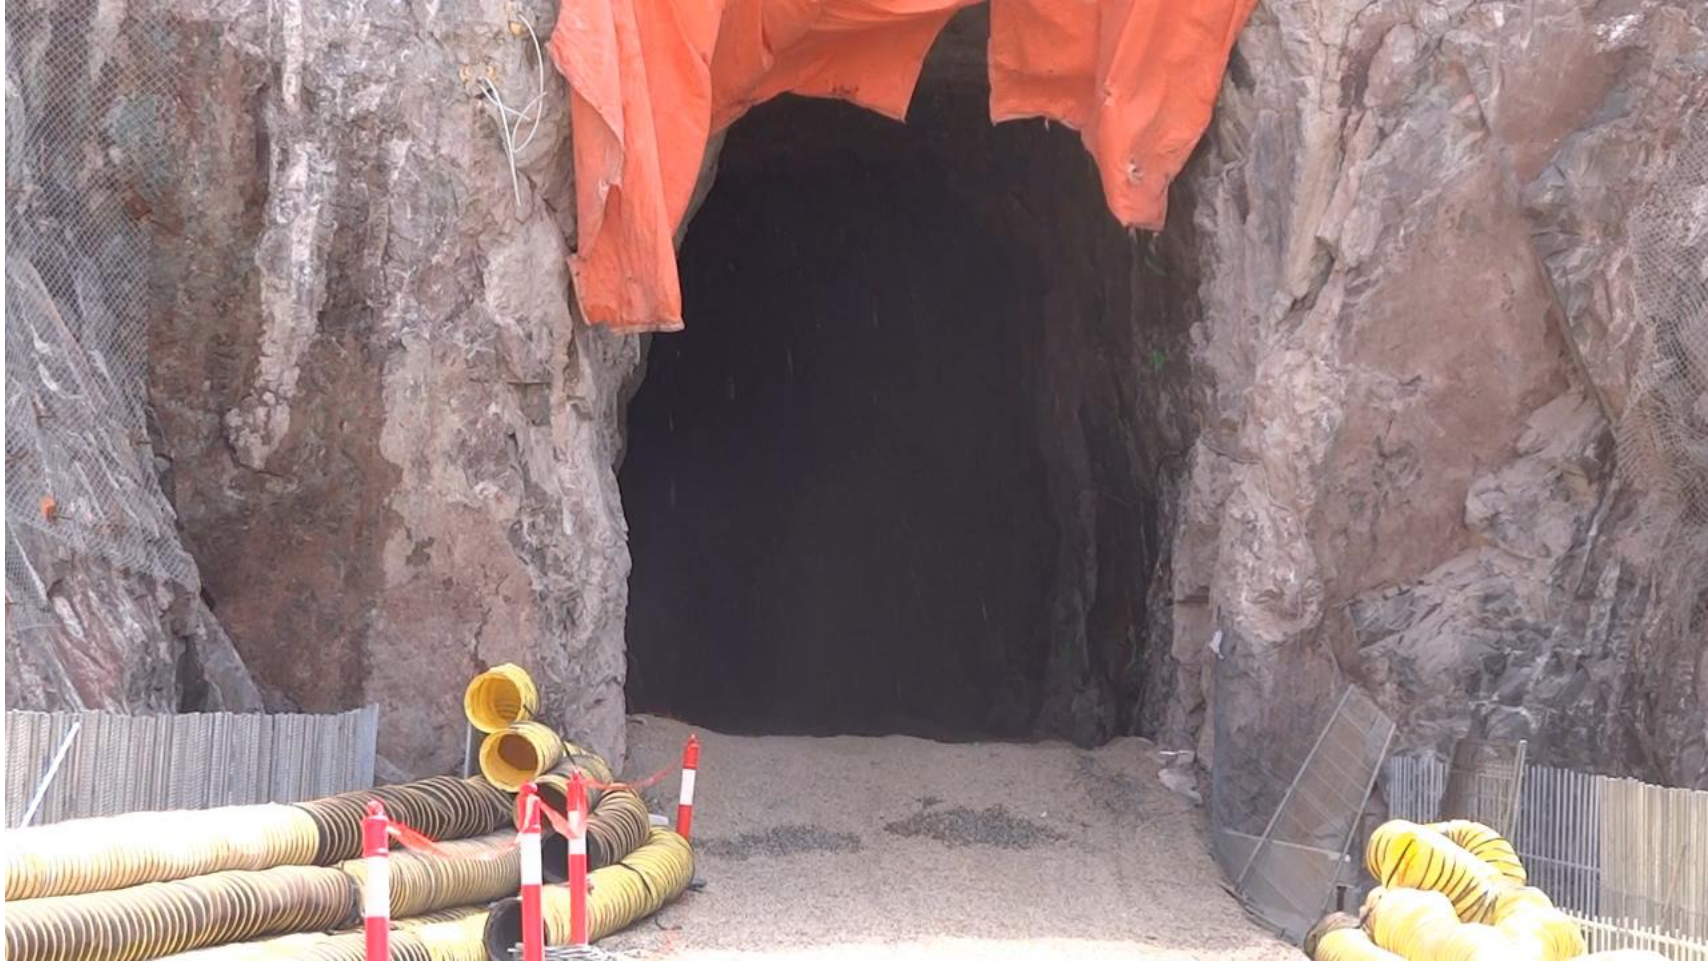
Mise à feu le 7 mai à 11:00

- Retour possible dans le tunnel après vérification de la stabilité des parois par un expert en mécanique des roches
- Inspection par le boutefeux des trous chargés
- Tous les explosifs identifiés ont été détruits
- Il subsiste 6 trous non rendus accessibles après dynamitage
-> Reste 6 secteurs à potentiel de contenir des explosifs
