47e session sur les techniques de sautage – SEEQ

Le 22 novembre 2024

Tunnel de Port-Daniel (Gaspésie) Inspection et déminage d'explosifs résiduels

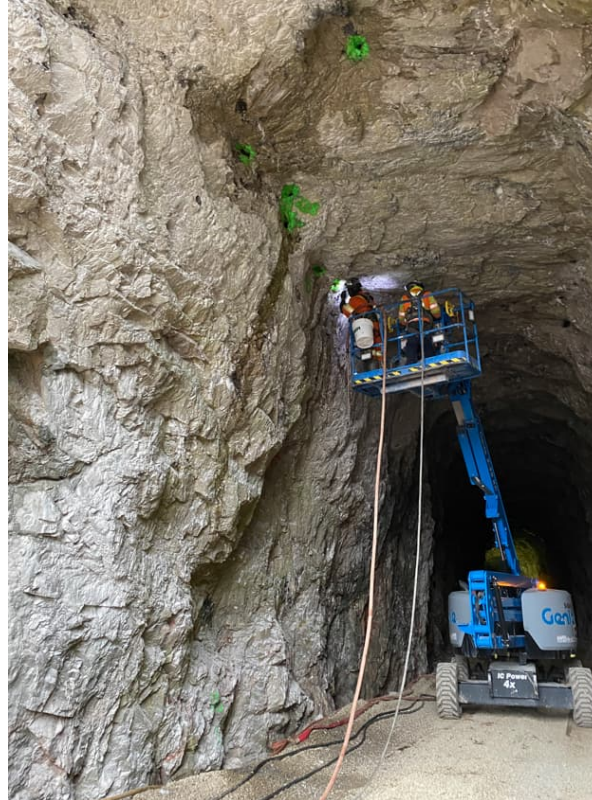
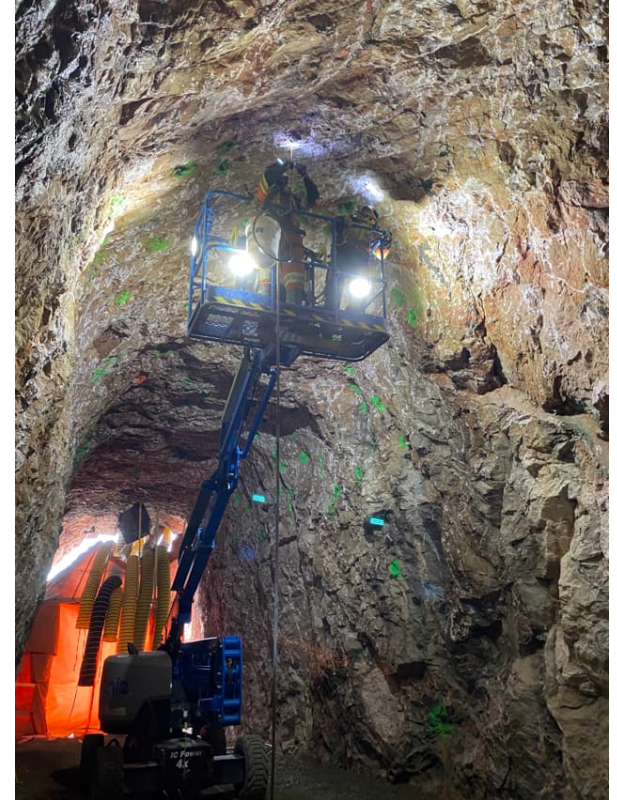
Identification des trous selon leurs conditions :

- ❑ *Vide (VERT)*
- ❑ *Présence d'explosif vérifiée (ROUGE)*
- ❑ *Fond de trou non accessible (BLEU)*

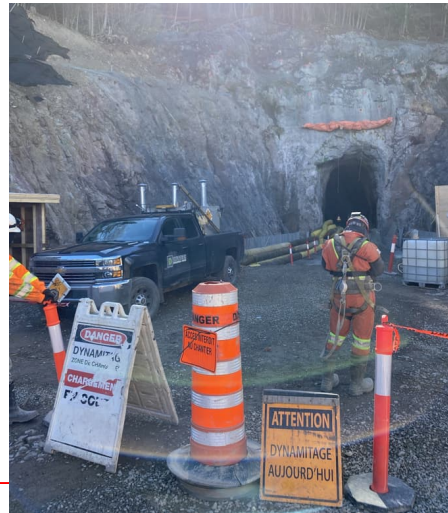
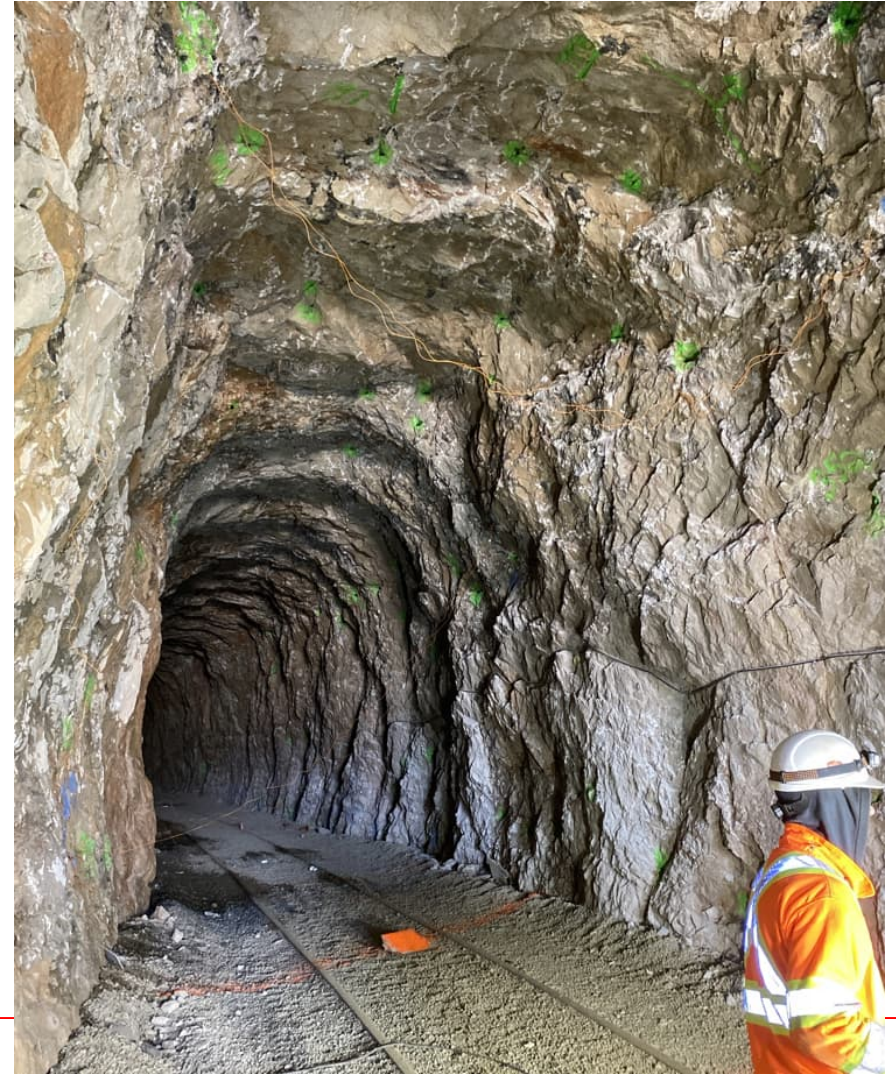
Amorçage avec Détonateurs Nonel vs Cordeau détonant

- Réduction des nuisances sonores
- Vérification de l'amorçage complet du tir avec crosse témoin
- Simplicité de mise en œuvre
- Durée du tir plus longue
