Programme d'optimisation des chantiers longs trous - Mine Éléonore

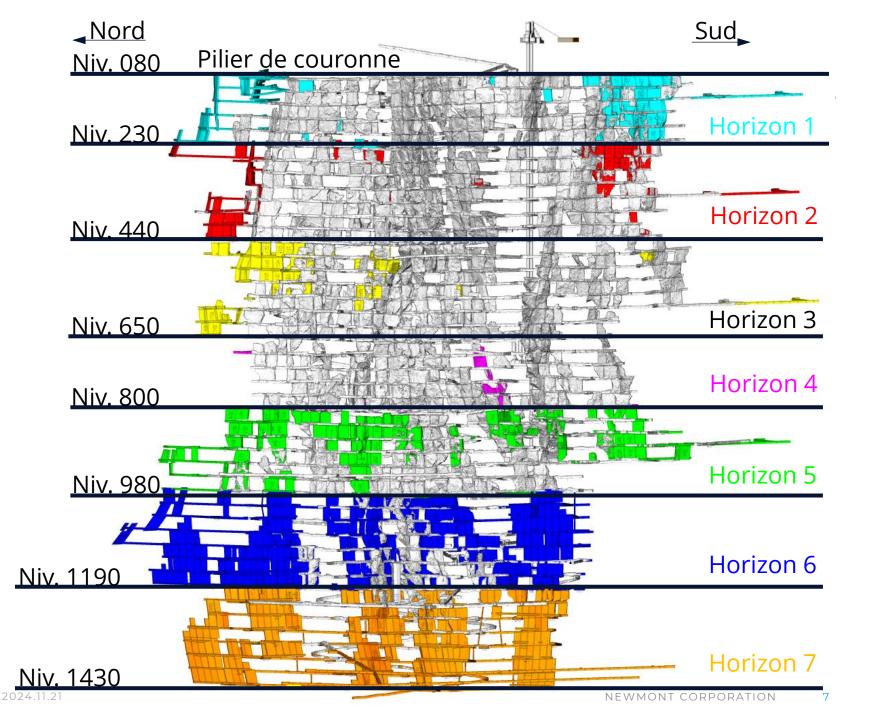
Vue isométrique / Vue de côté

Opération souterraine

Production: 280 000 onces

Tonnage journalier : 6000t

7 horizons de minage

140 chantiers miné par année

Deux puits et une rampe

Réserves jusqu'au 1430

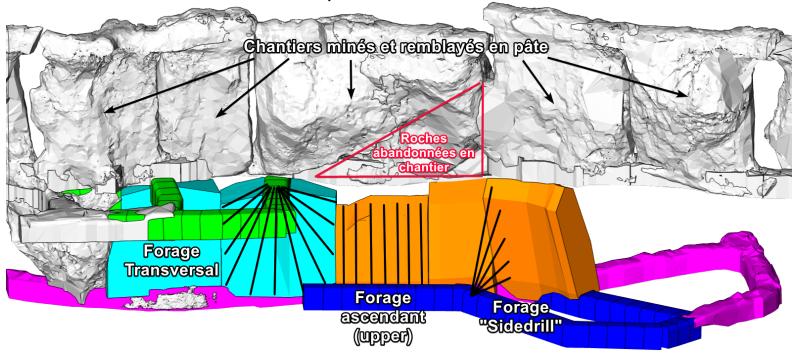
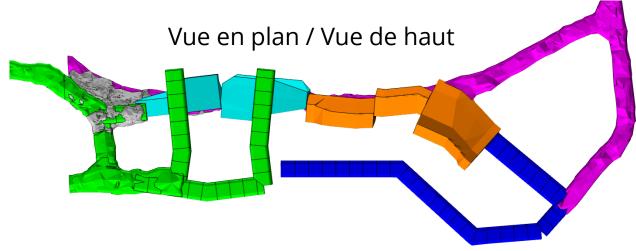
Méthode de minage

- Longitudinale (80%)
- Transversale (10%)
- Ascendant (Upper) (5%)
- Sidedrill (5%)

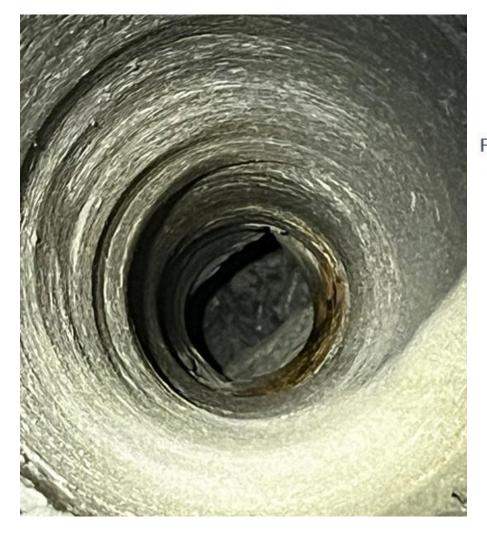
Conditions géotechniques

Résistance du massif rocheux par horizon

H1/H5 (Surface à 1000m): +/- 160mpa

H6/H7 (1000m et +): +/- 100mpa

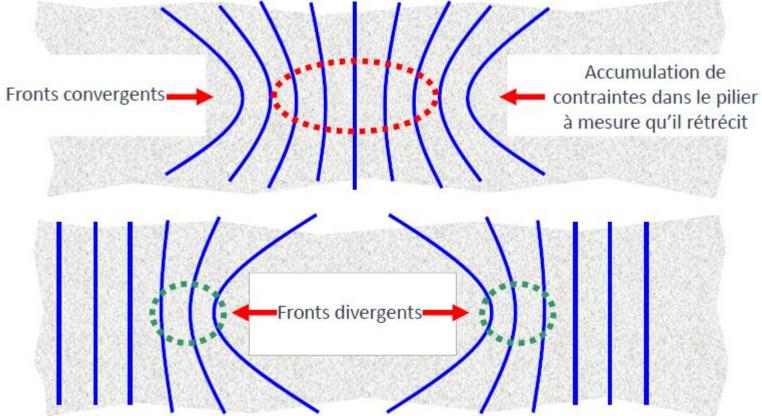
Contraintes induites par le minage

≥ 100 mpa

Des niveaux de contraintes similaires sont poussés en avant des fronts de minage (pas de concentration)

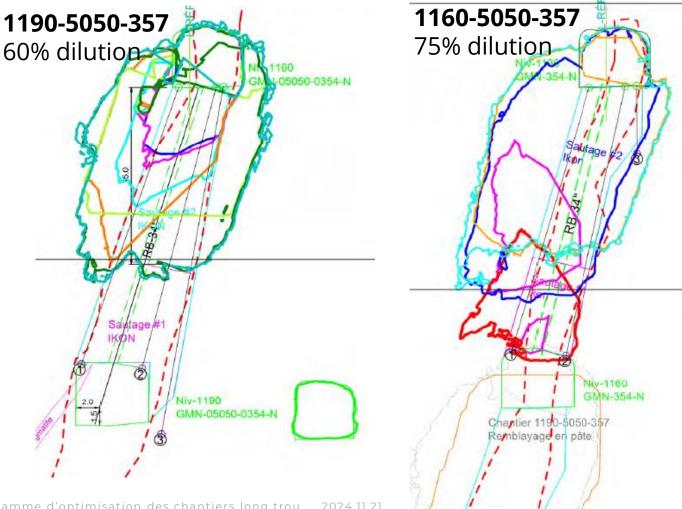
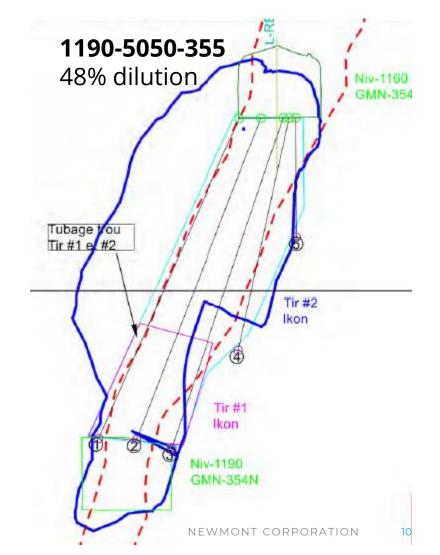
Problèmes de dilution bas de mine (Horizons 6 & 7)

Contraintes induites par le minage des chantiers plus grande que la résistance du roc

Temps d'ouverture des chantiers (Soutirage en téléopération)

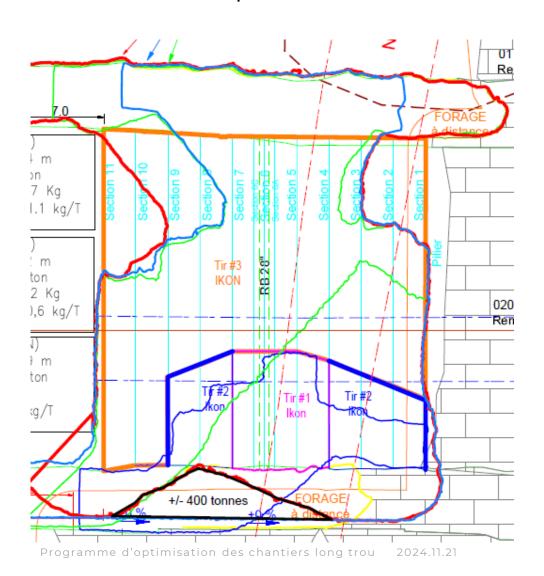
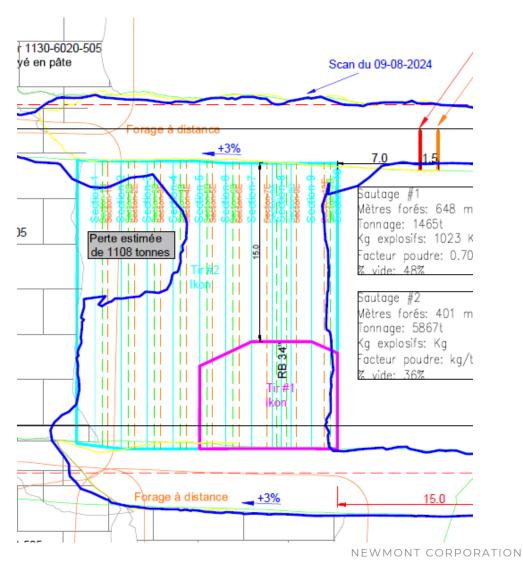
Problèmes de récupération

Perte de récupération dans les extrémités des chantiers (Tablettes)

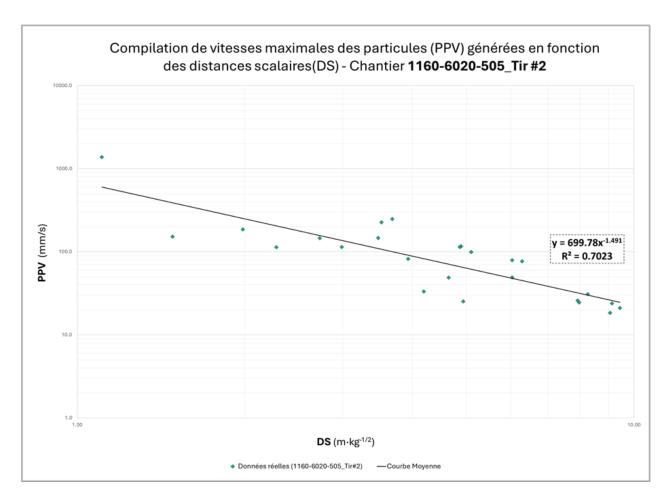
1. Caractérisation sismique

Compilation de sautages	Tir complet (PPV _{max} /charge)	Acceléromètre (Éponte supérieure)	Délai #1 & #2	Tir complet (PPV _{max} /sismo)		Tir complet + trous individuels(4)
	2015-2017	650-5050-251 <i>(2017)</i>		1160-6020-505 <i>(2024)</i>			
K	400.64	1250.30	334.69	7443.80	1315.00	305.90	699.80
α	0.94	1.14	1.43	2.60	2.20	1.10	1.50
R ²	0.34	0.30	0.24	0.97	0.95	0.62	0.71

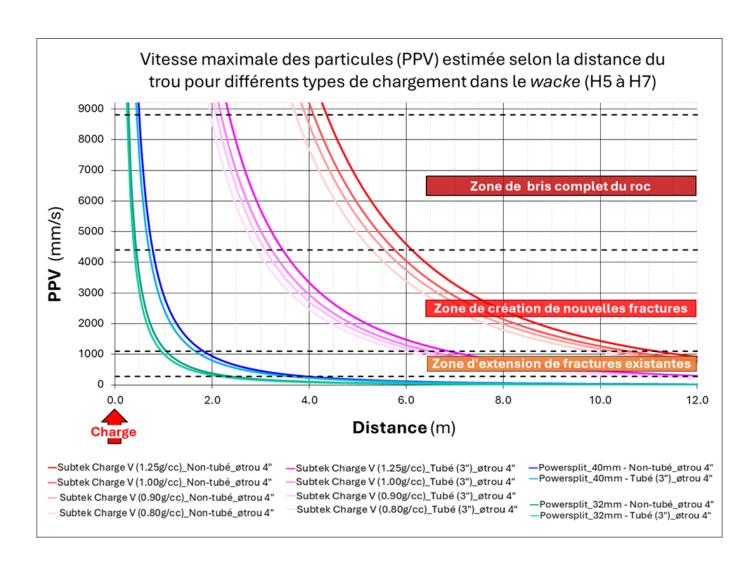
2. <u>Endommagement</u> du roc

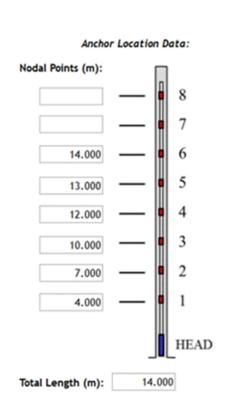
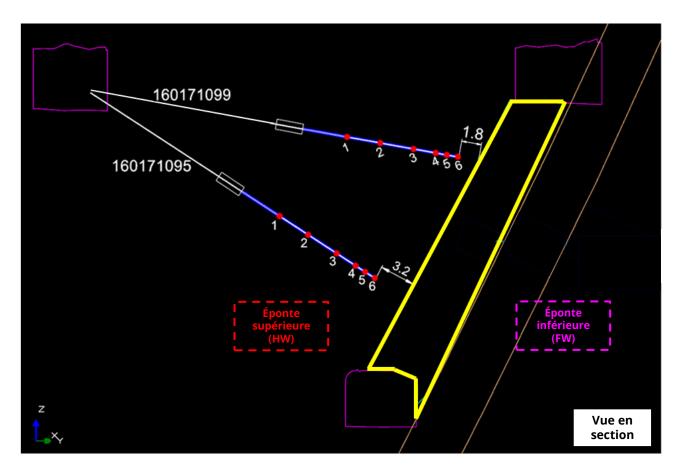
3. <u>Analyse de stabilité des</u>

<u>épontes</u>

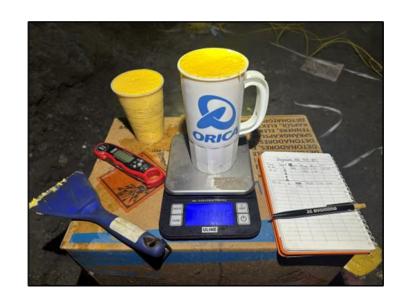
Émulsion gazée

- Pré-sensibilisée @ 1.25g/cc
- ρ_{finale} = 1.00g/cc

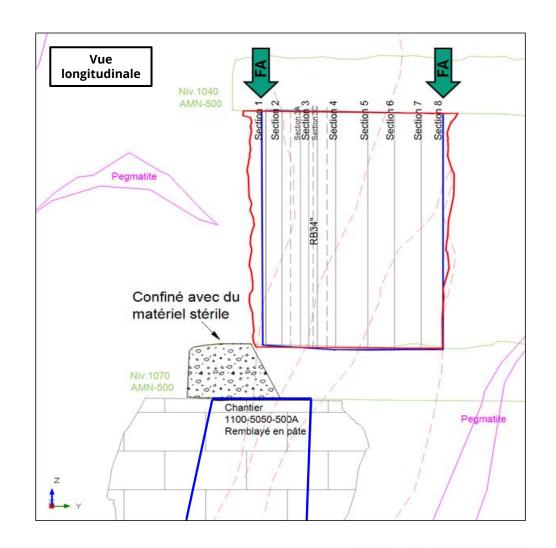
Chantier transversal

Tir adouci;

Verticalisation des épontes;

Remblayage galerie inférieure;

Forage Aligné.

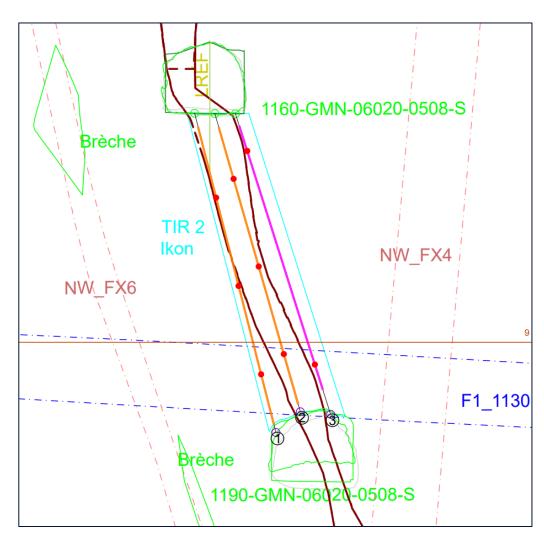
Chantier longitudinal

- Diminution du taux de chargement;
- Charge réduite aux épontes;
- Tir adouci modifié;
- Pré-découpage; (essais en cours)
- Forage aligné;
 (essais en cours)

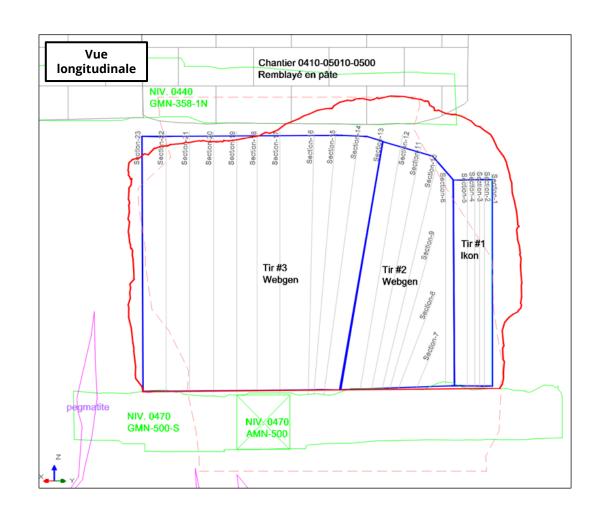
Chantier ascendant

Nouveau patron de monterie;

Augmentation du vide (« cut »);

Séquence de tir ralentie;

Éventail vers la monterie;

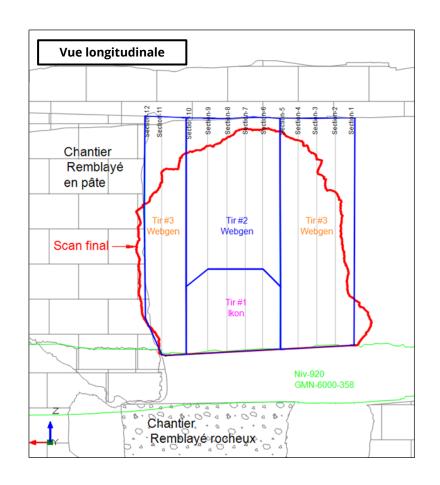
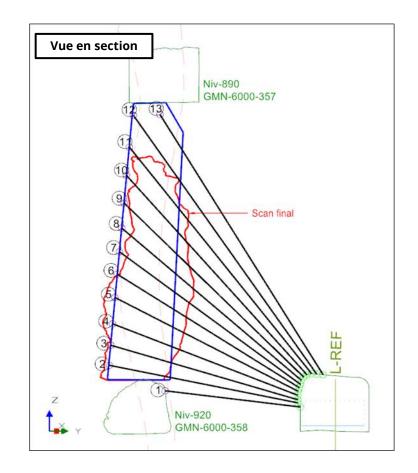
Chantier "sidedrill"

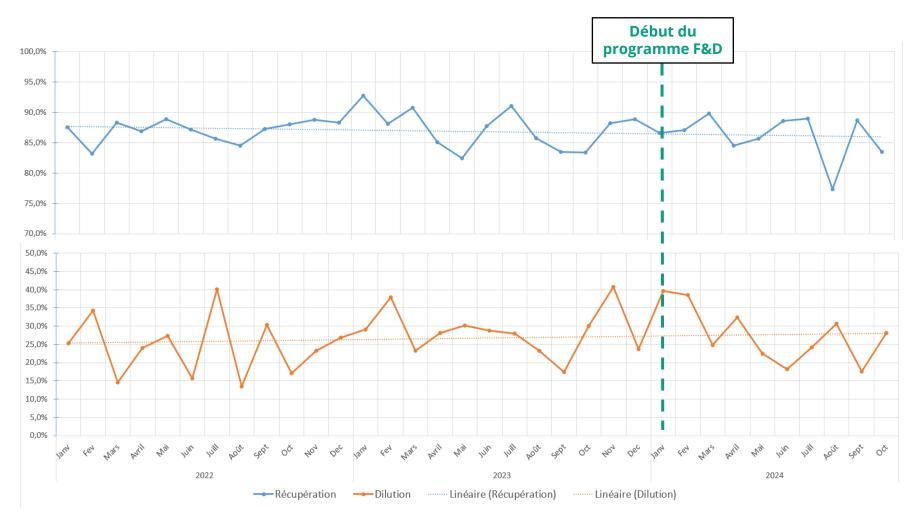
Réconciliation chantiers longs trous (2022-2024)
